PROCÈS-VERBAL DE CONSTAT

L'AN DEUX MIL VINGT-ET-UN ET LE QUATRE JUIN

BATIMENT 33 - RDC GAUCHE

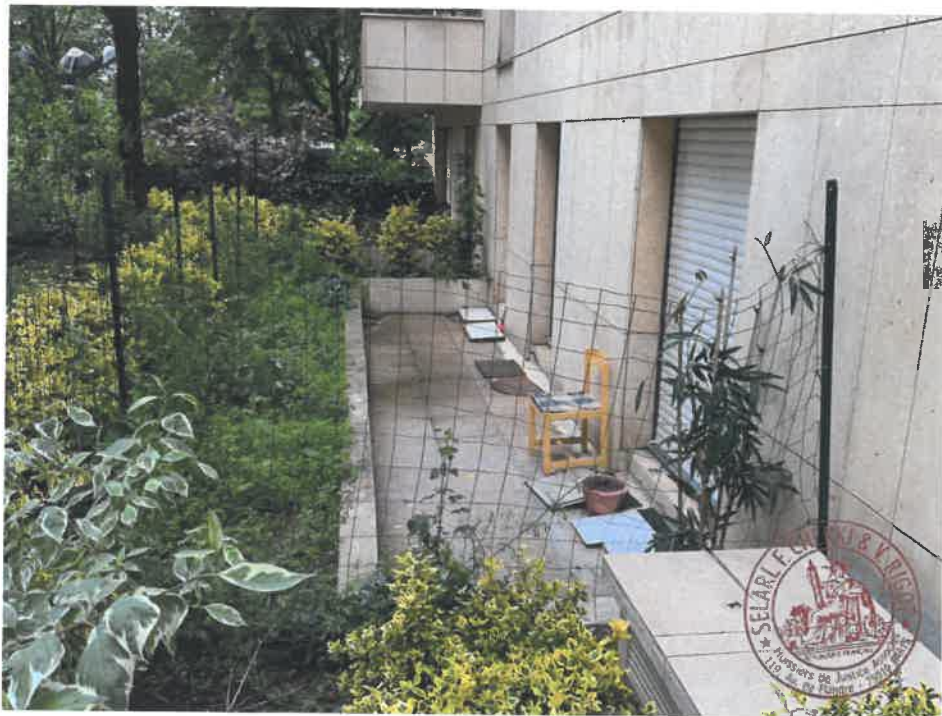
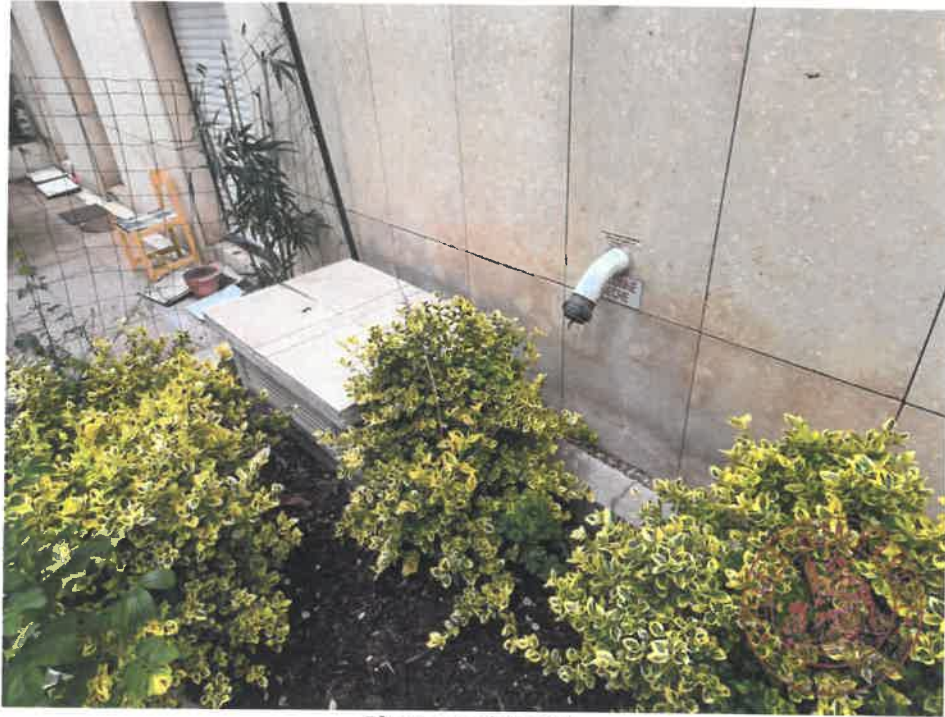
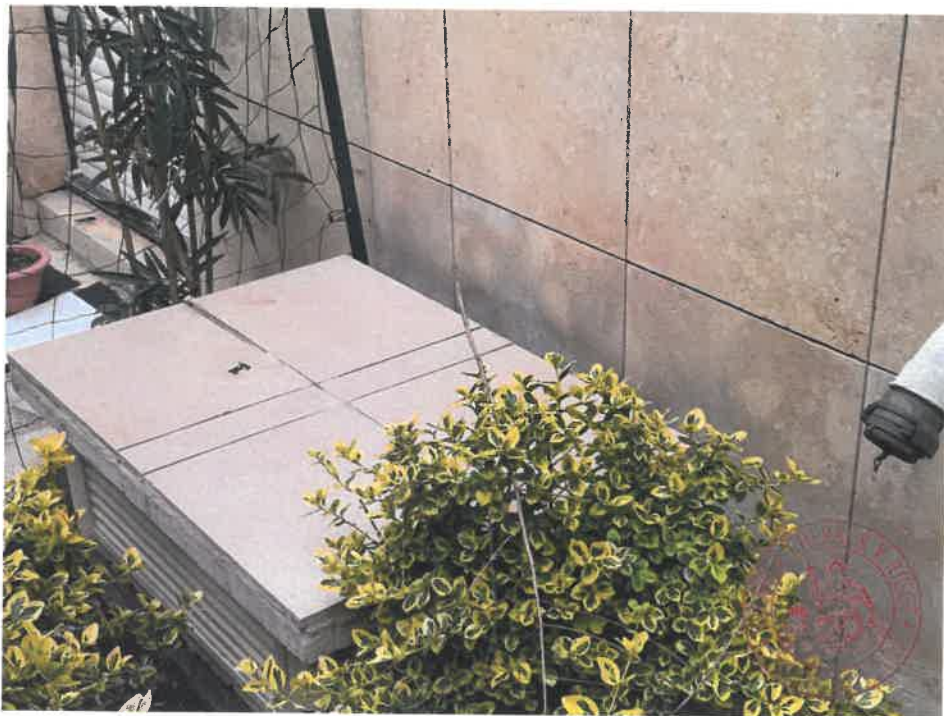
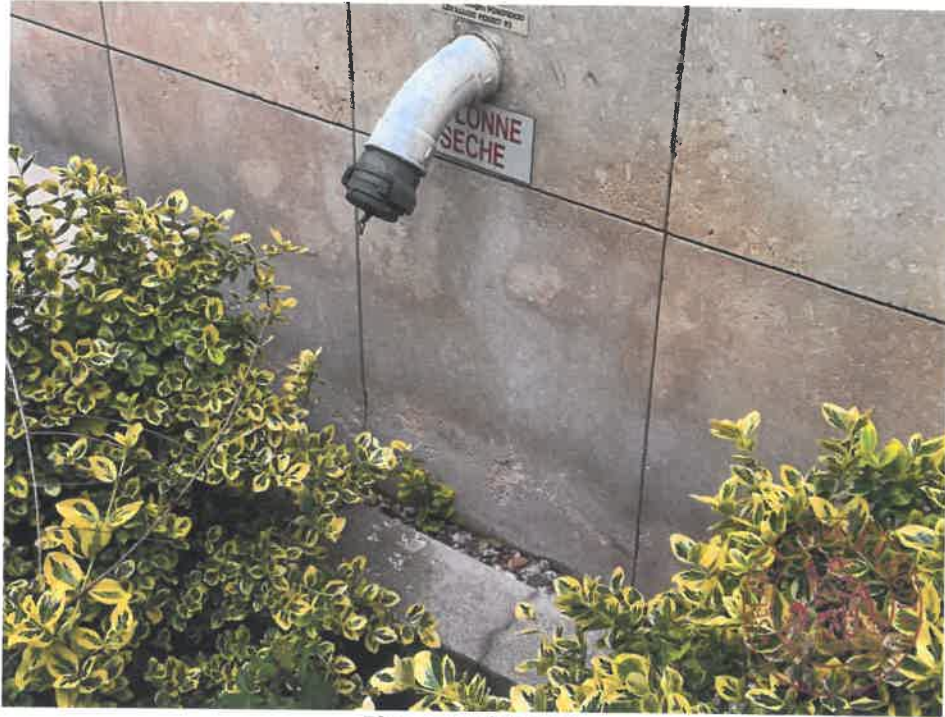
Le sol de cette terrasse comporte des auréoles d'humidité importantes.

Sur la partie droite de cette terrasse ainsi que dans le prolongement après la grille, je relève la présence de taches importantes avec décolorations sur la pierre agrafée de la façade de l'immeuble.

Au même endroit, il existe un petit édicule avec grille d'aération donnant sur le parking selon le gardien.

Monsieur PORAS m'indique que *"Monsieur DE SOUZA déverse régulièrement, à l'intérieur de cette grille, de l'eau s'écoulant dans les sous-sols."*

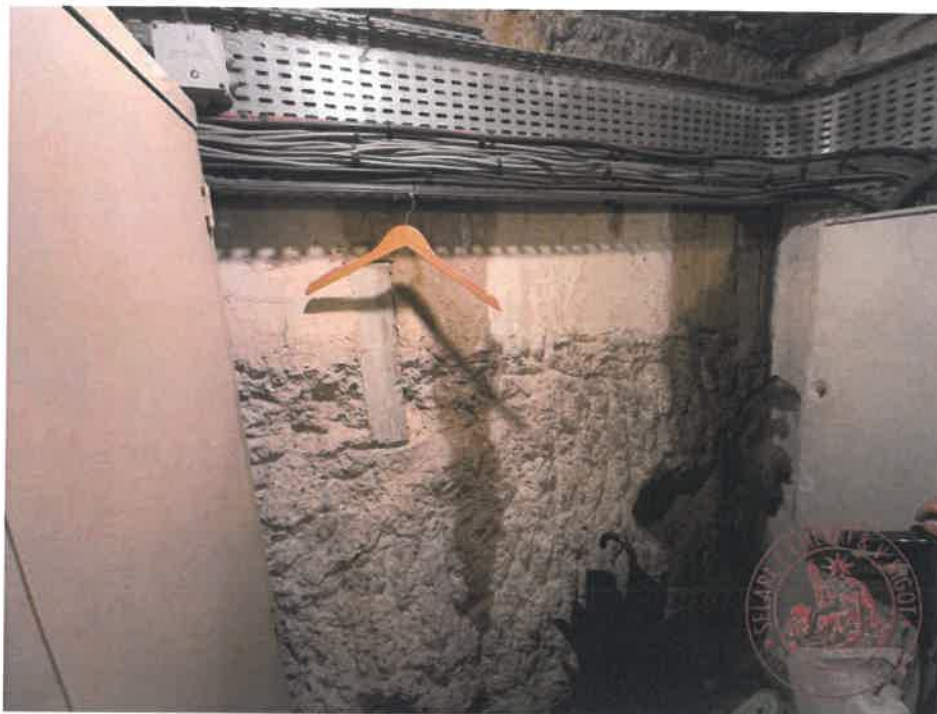
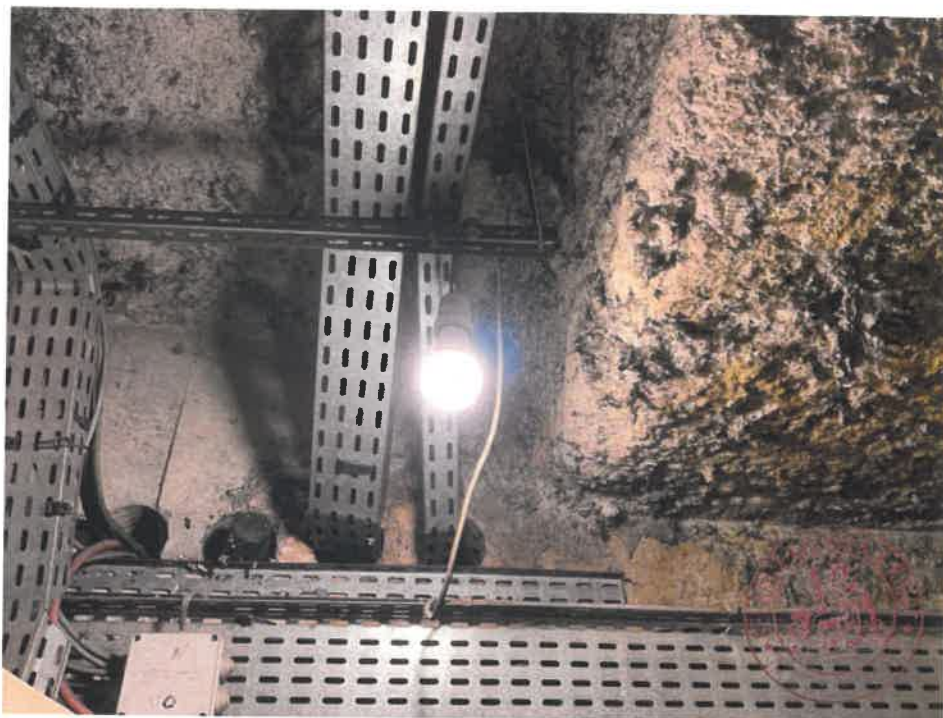
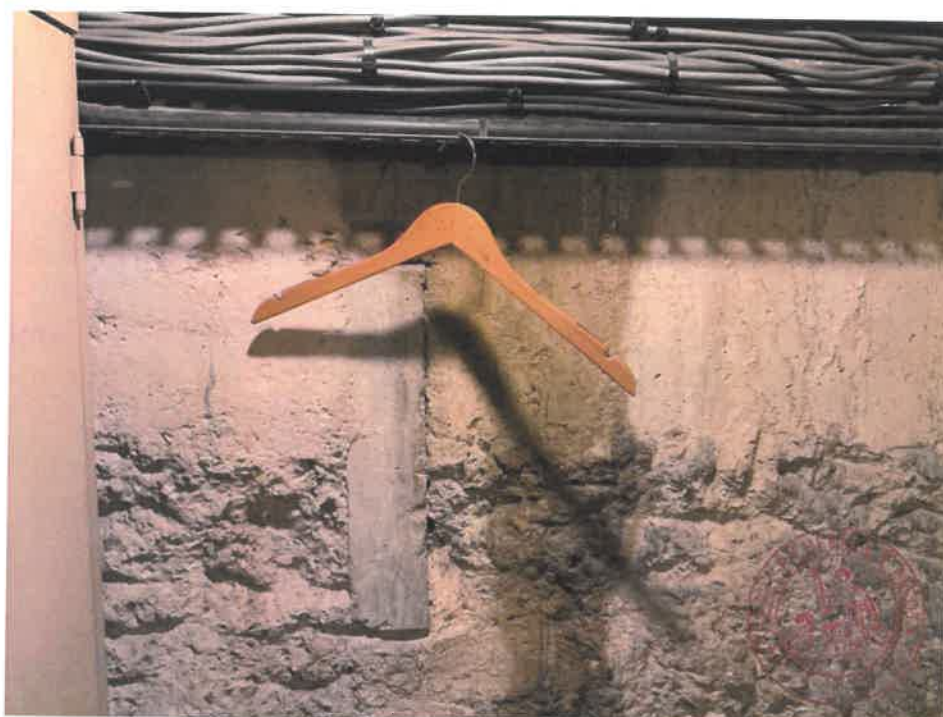
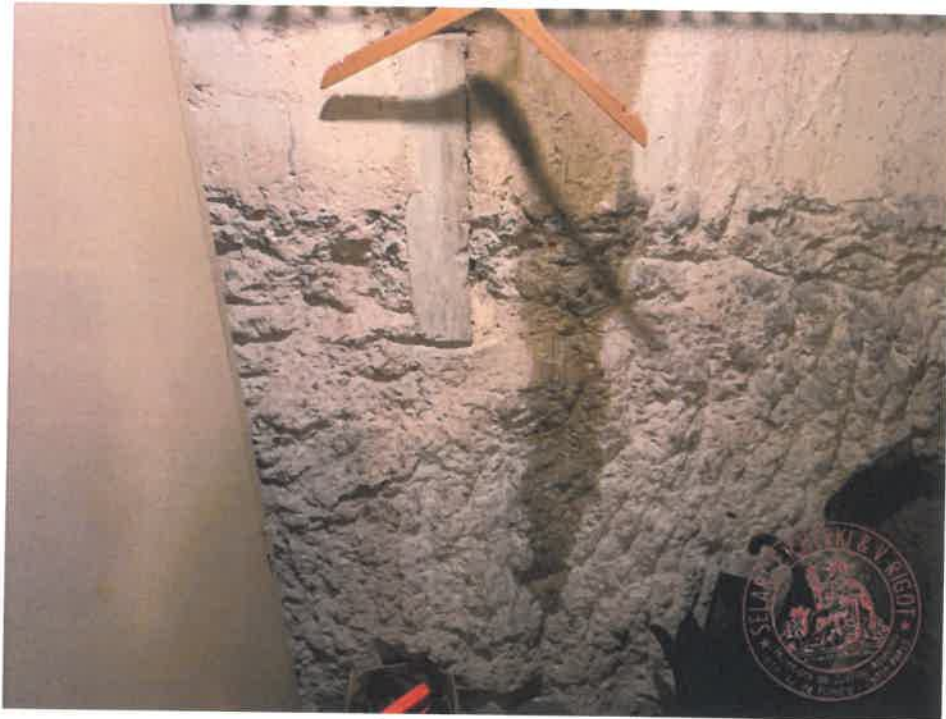
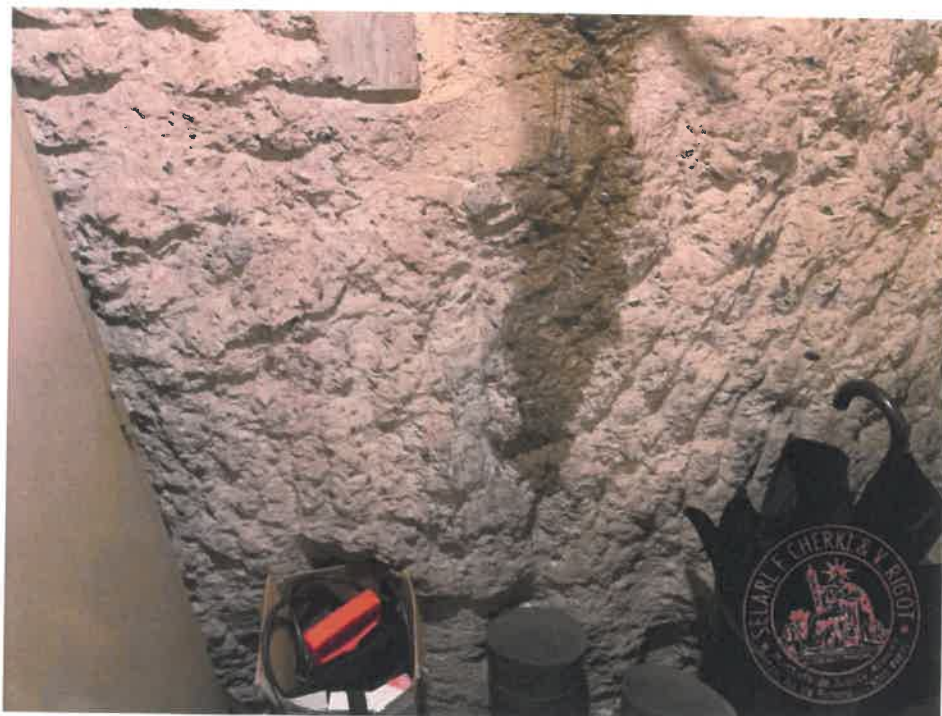
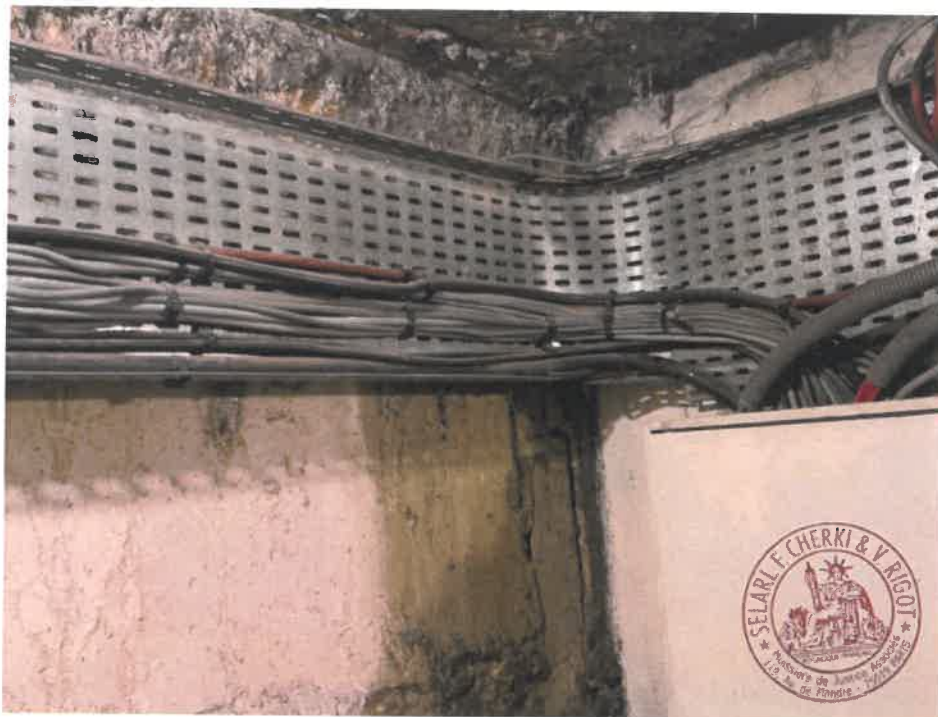
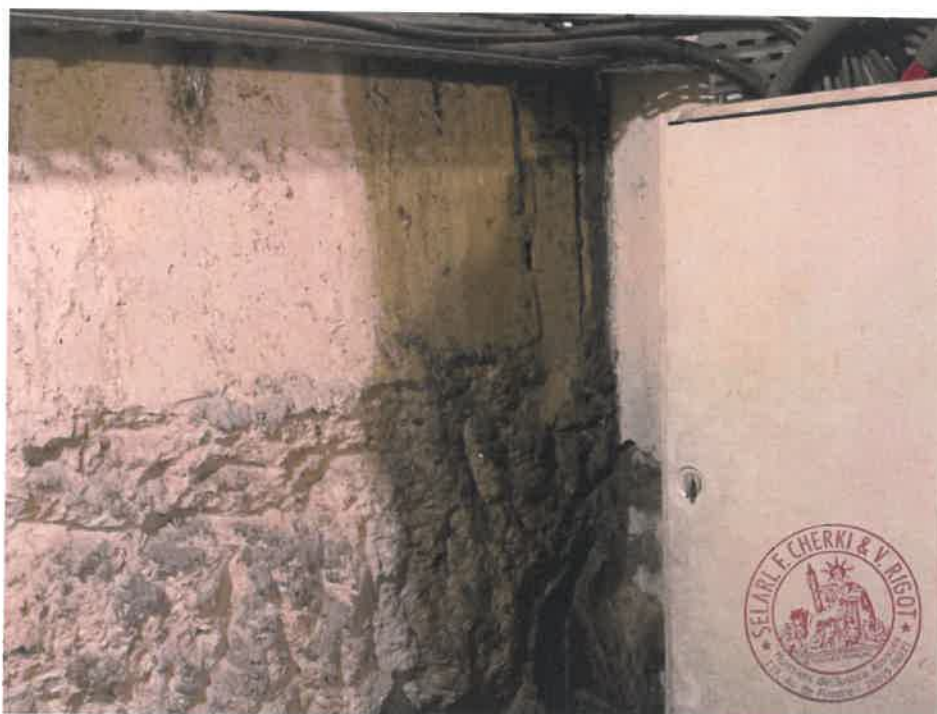
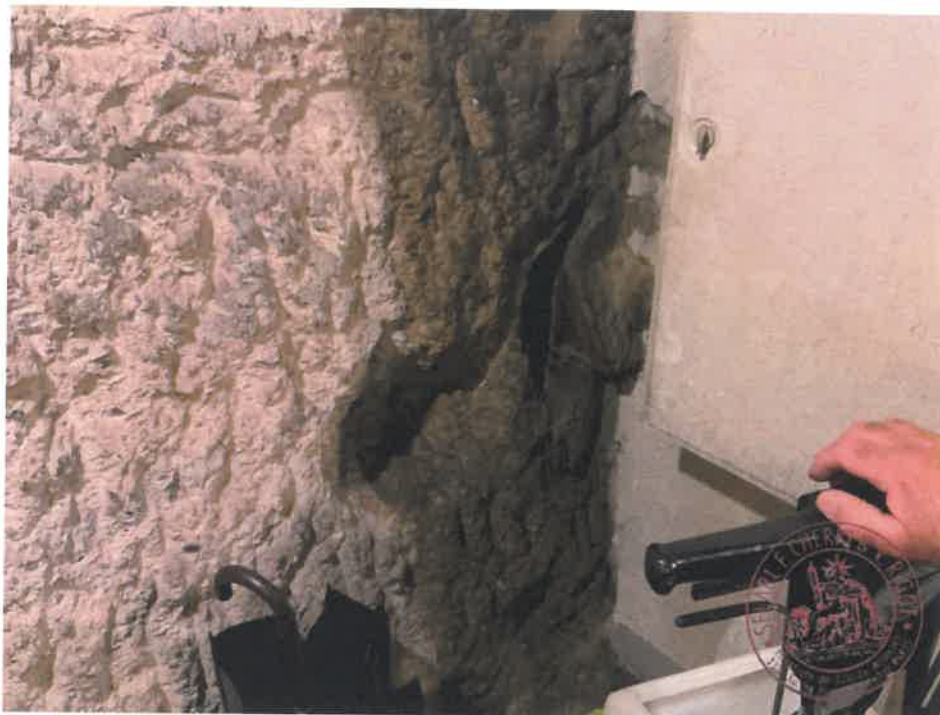
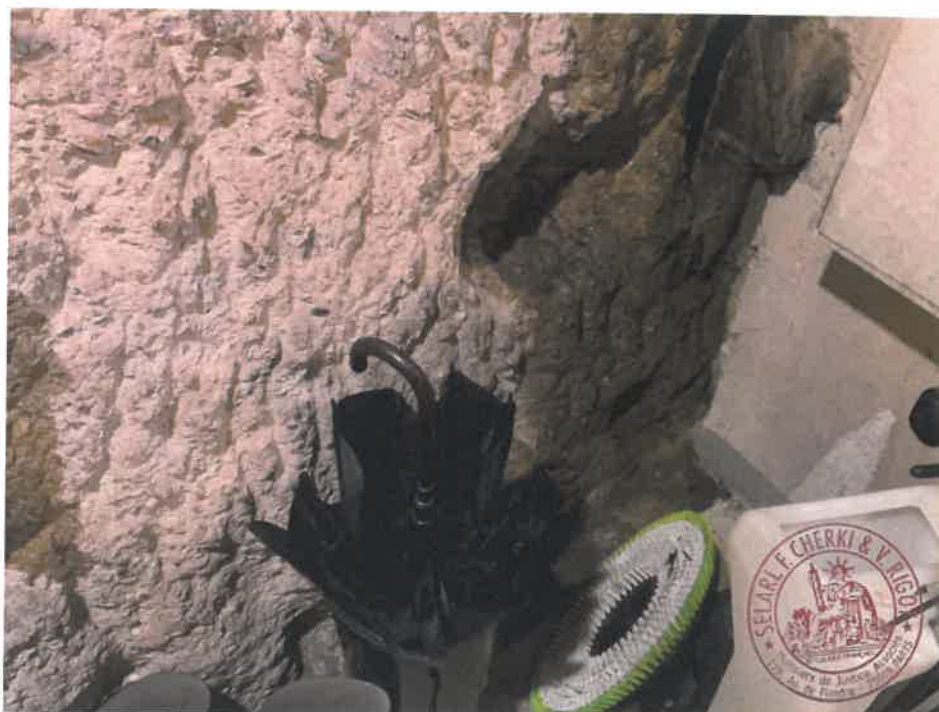
A gauche de l'armoire électrique, le plafond ainsi que le mur comportent des traces d'humidité importantes.

Le gardien de l'immeuble m'indique que *"l'appartement de Monsieur DE SOUZA se situe au-dessus de ce local"*.

La société Edimelec atteste de la mise en danger sur les biens et les personnes dans le local électrique suite aux fuites d'eau venant de la terrasse vers l'armoire électrique situent dans le sous-sol

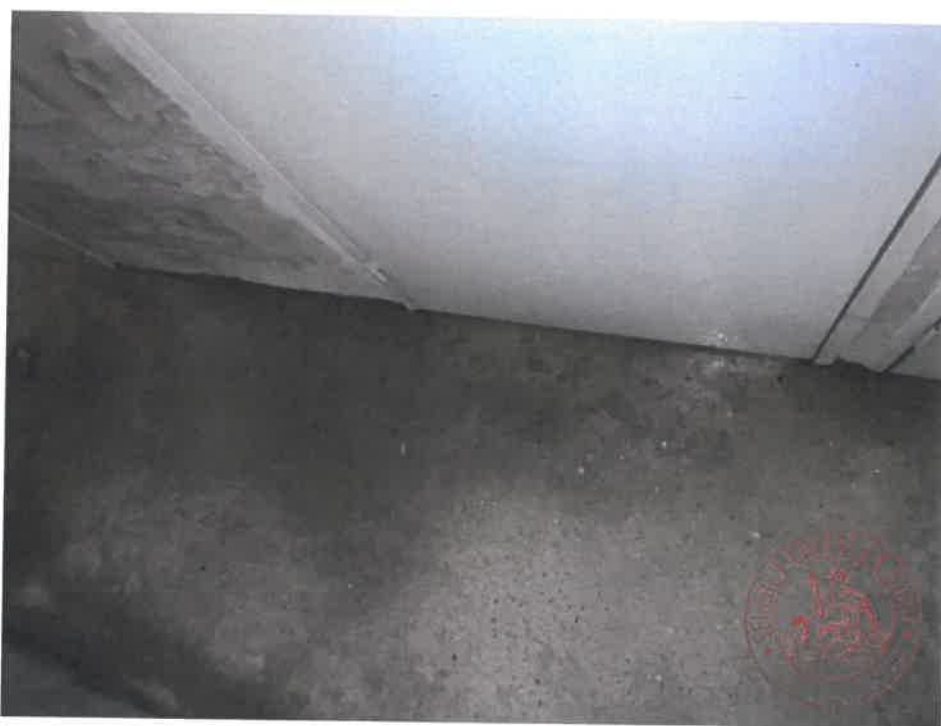
Photographie n°14.

Au niveau de deux caves, je relève que le sol du couloir (partie commune) est mouillé.

Les personnes présentes m'indiquent que "ces caves se situent au niveau de l'appartement de Monsieur DE SOUZA et notamment l'une d'elles appartenant à Monsieur PORAS".

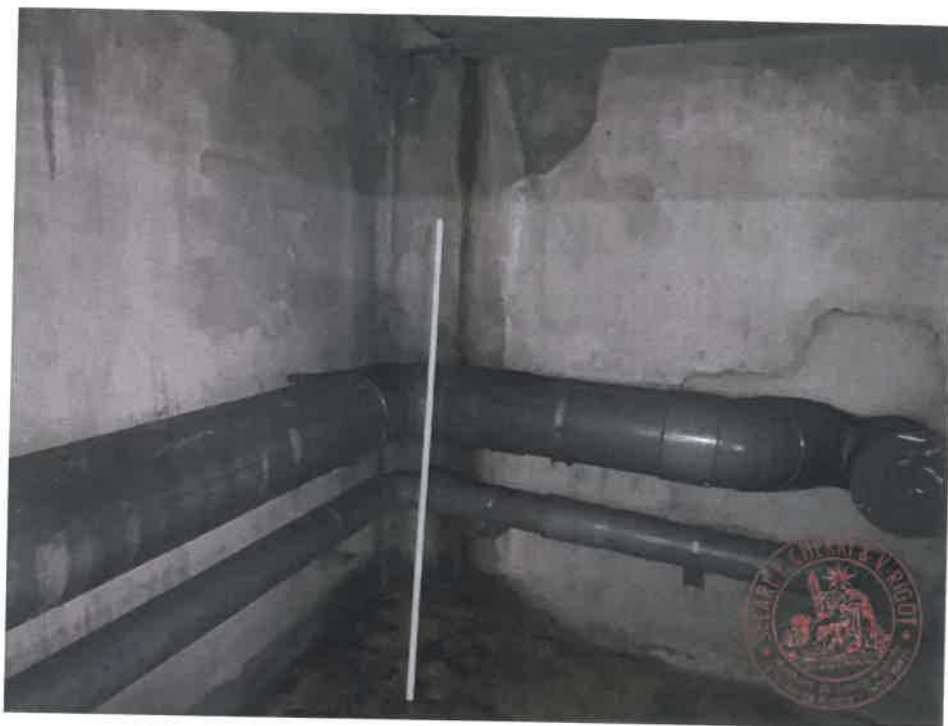
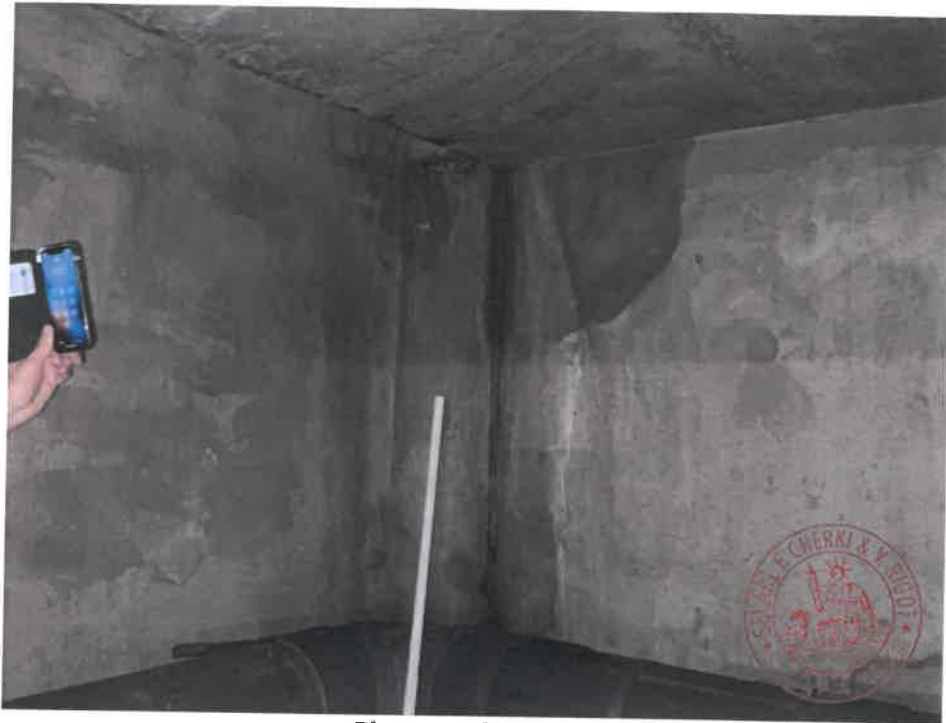
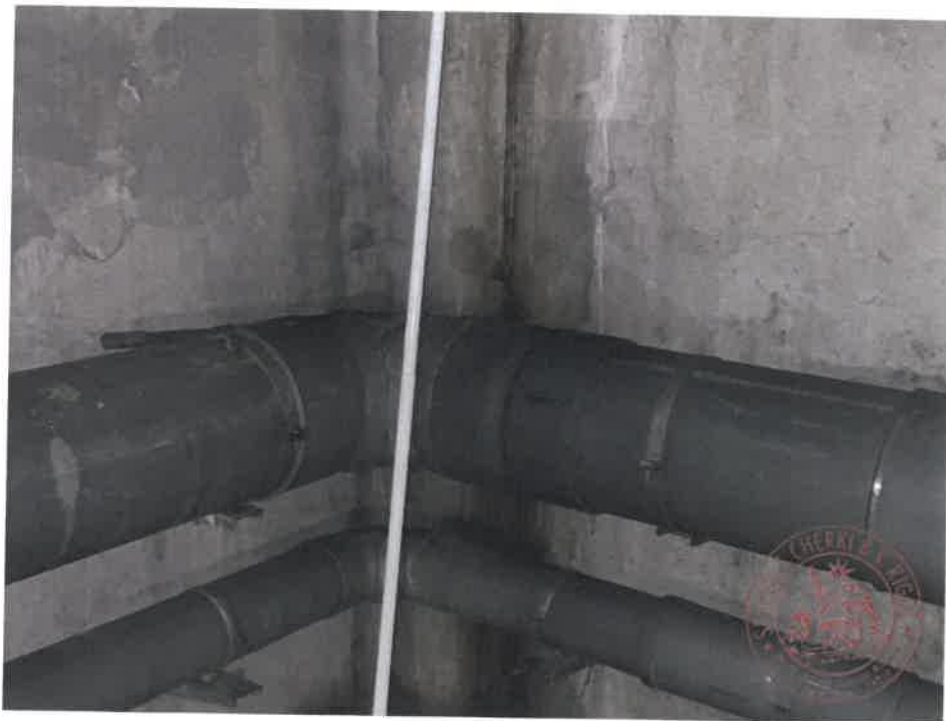
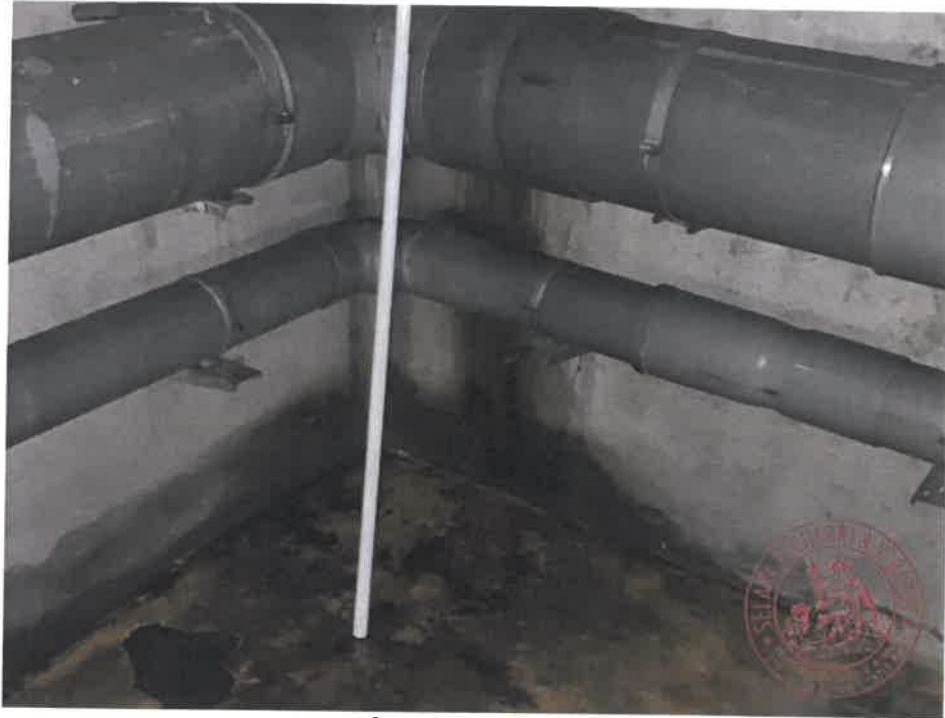
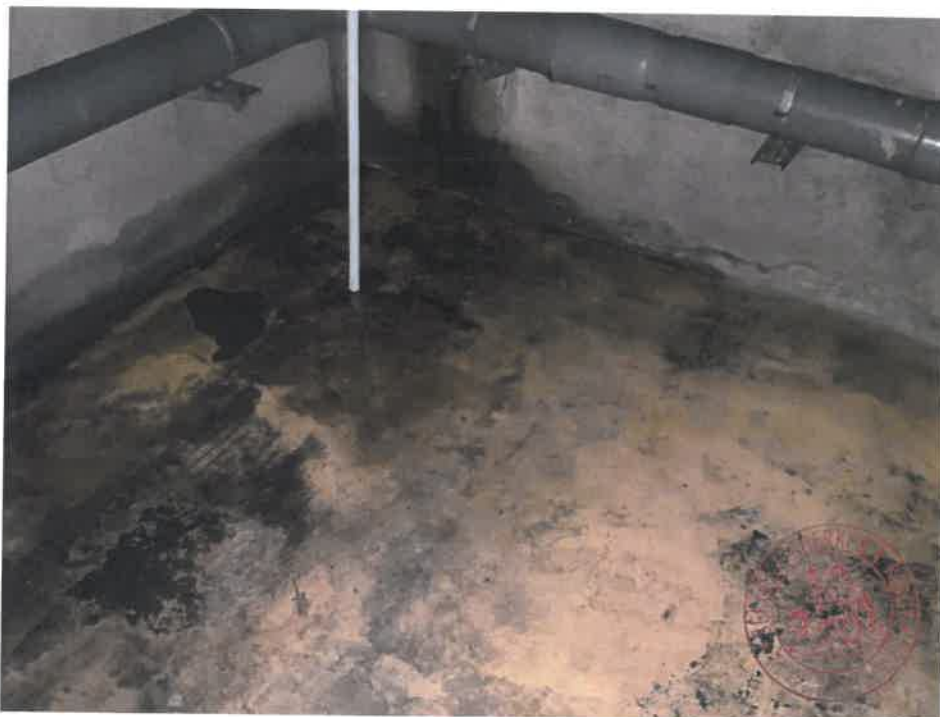
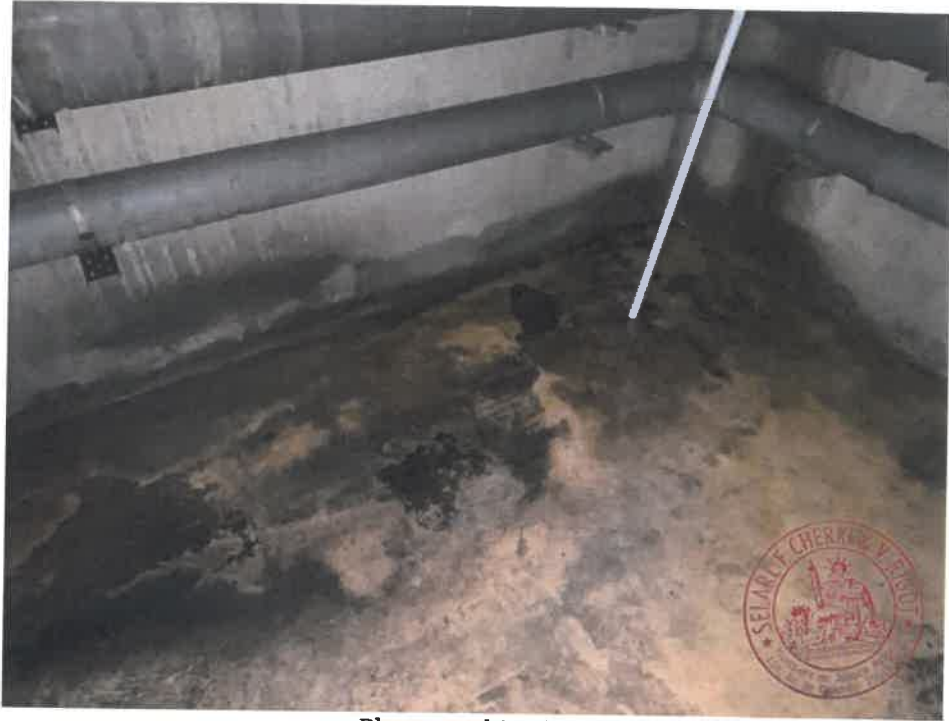
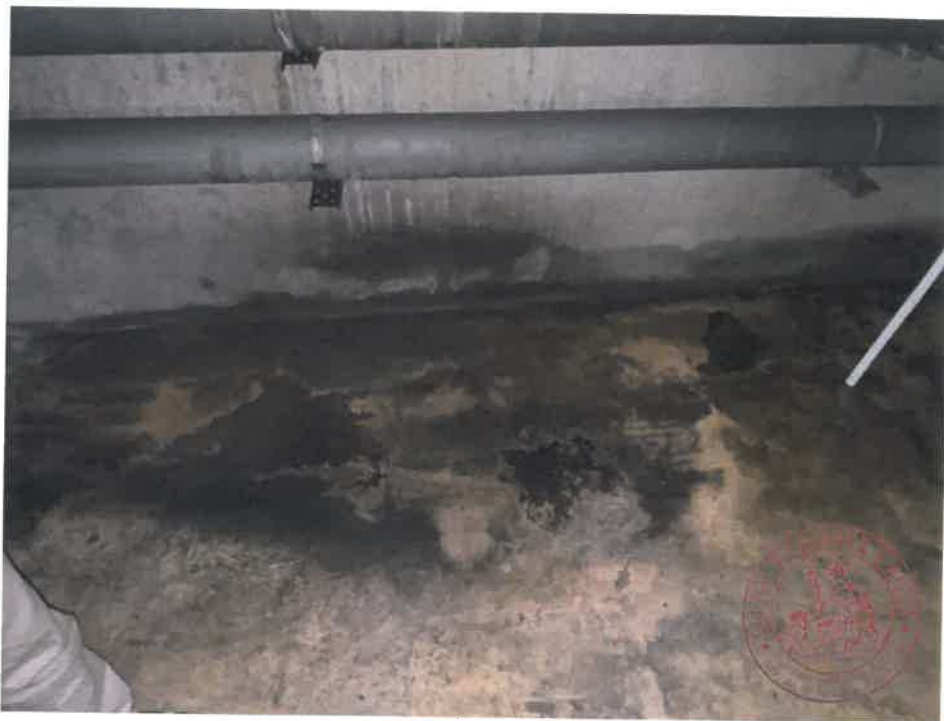
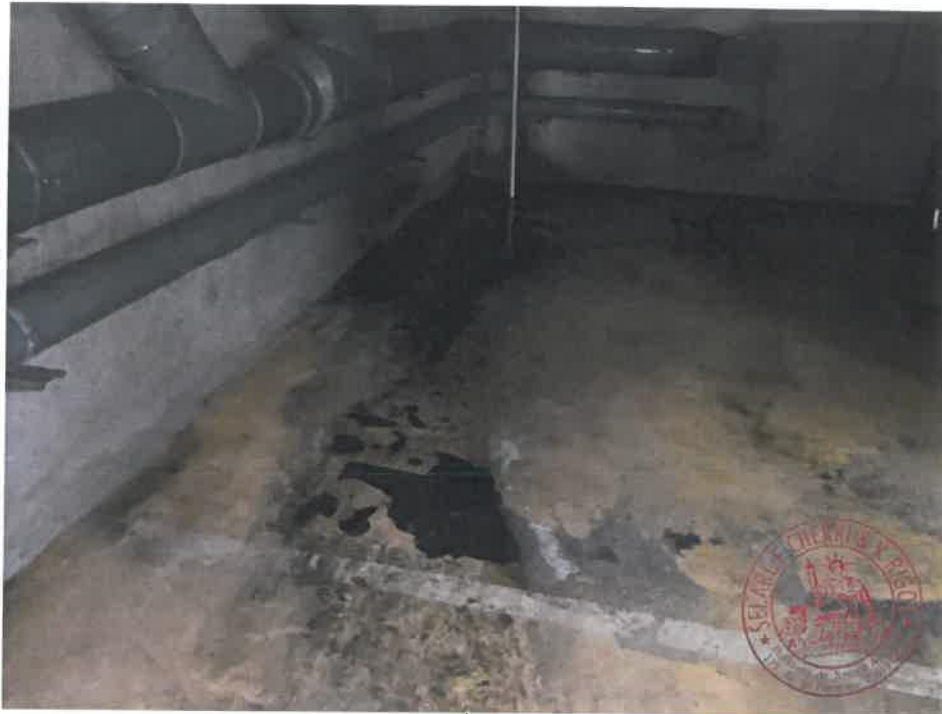
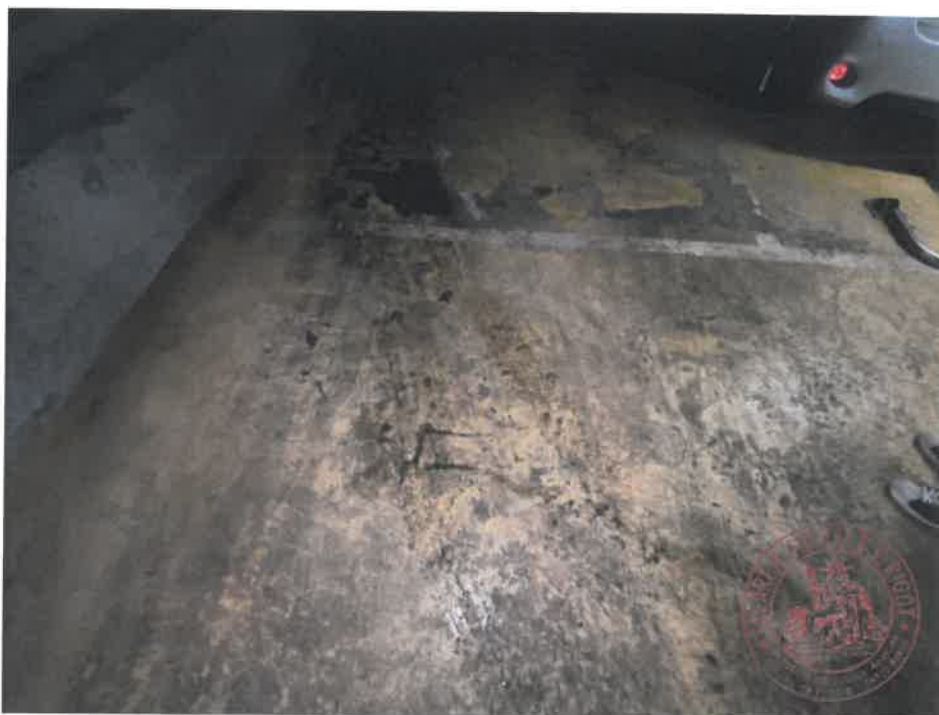
A l'extrémité gauche, à l'angle des murs, je note la présence de traces de coulure et de salissure très importantes sur les murs avec traces d'eau importantes au sol.

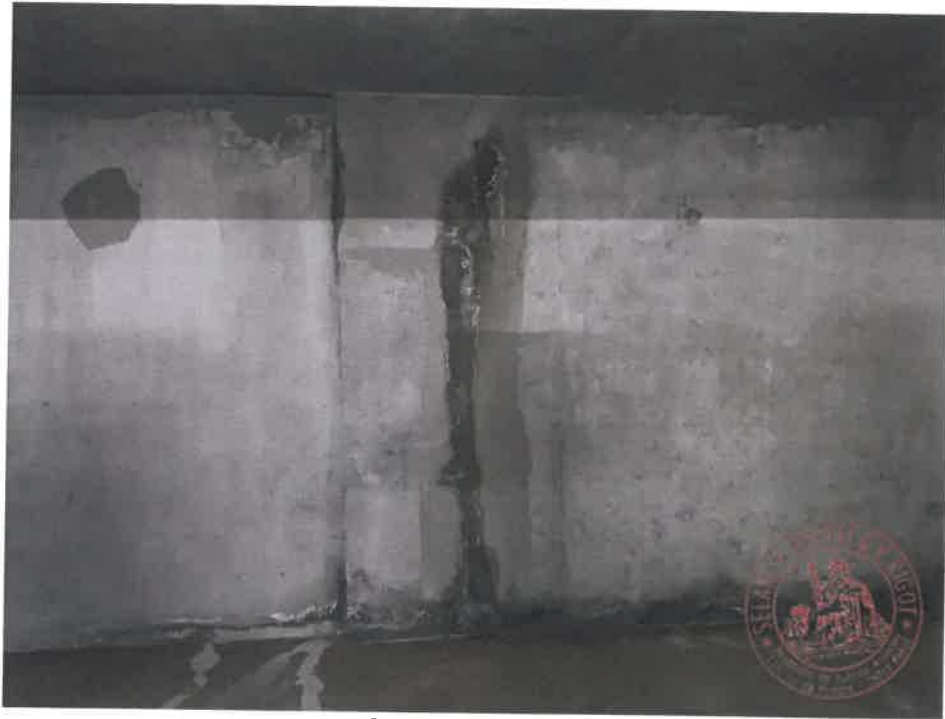
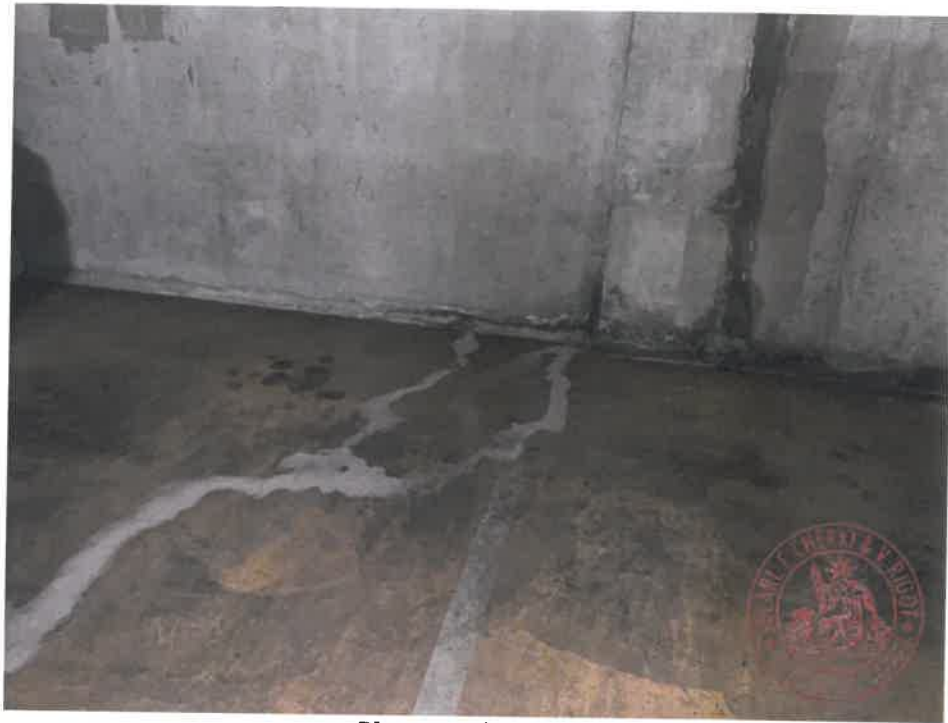
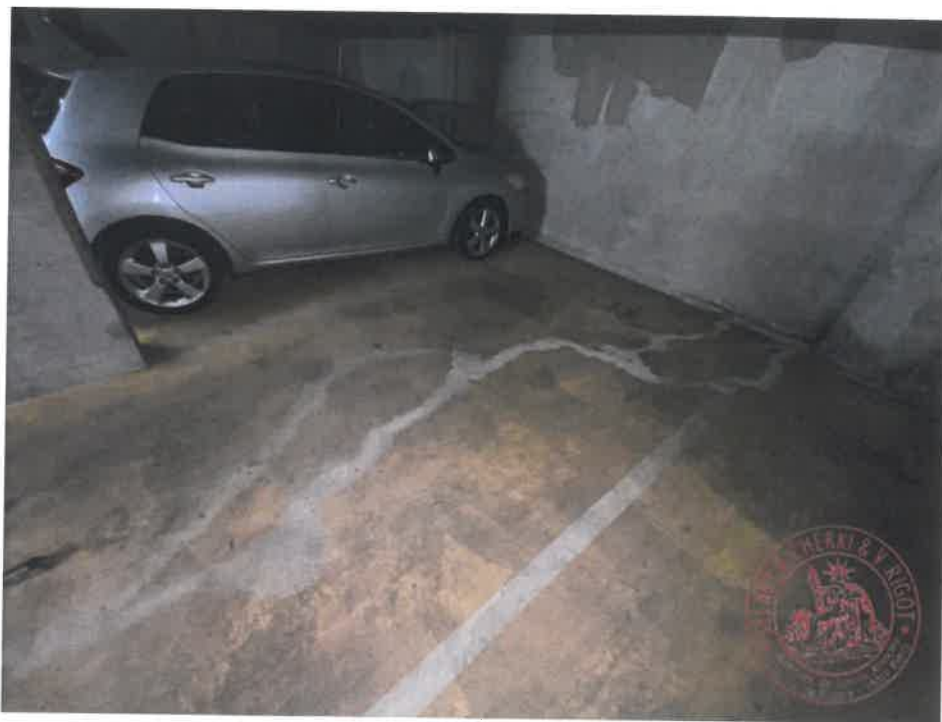
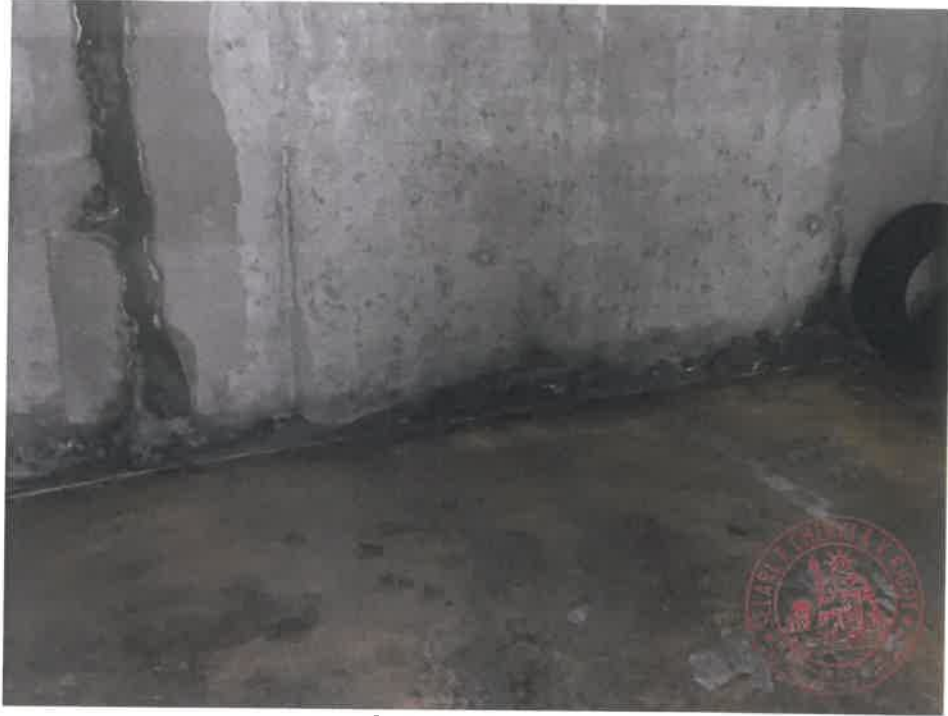
Les emplacements de parking numérotés 787 à 791 comportent de l'eau en quantité très importante au sol.

Au niveau d'un de ces parkings, je note un coffrage sur le mur comportant des traces d'humidité extrêmement importantes avec de la rouille. Le coffrage est fortement rongé par cette humidité.

Dans le parking, le mur mitoyen aux caves précédemment constatées comporte des traces d'humidité très importantes avec coulures et salissures. Au même endroit, le sol est fortement mouillé avec des auréoles importantes et traces de décoloration.
