ÉTANCHÉITE TOITURES-TERRASSES

AFFAIRE : Résidence "LE MATISSE"
37, place Georges Pompidou
92 Levallois Perret

RAPPORT D'INTERVENTION

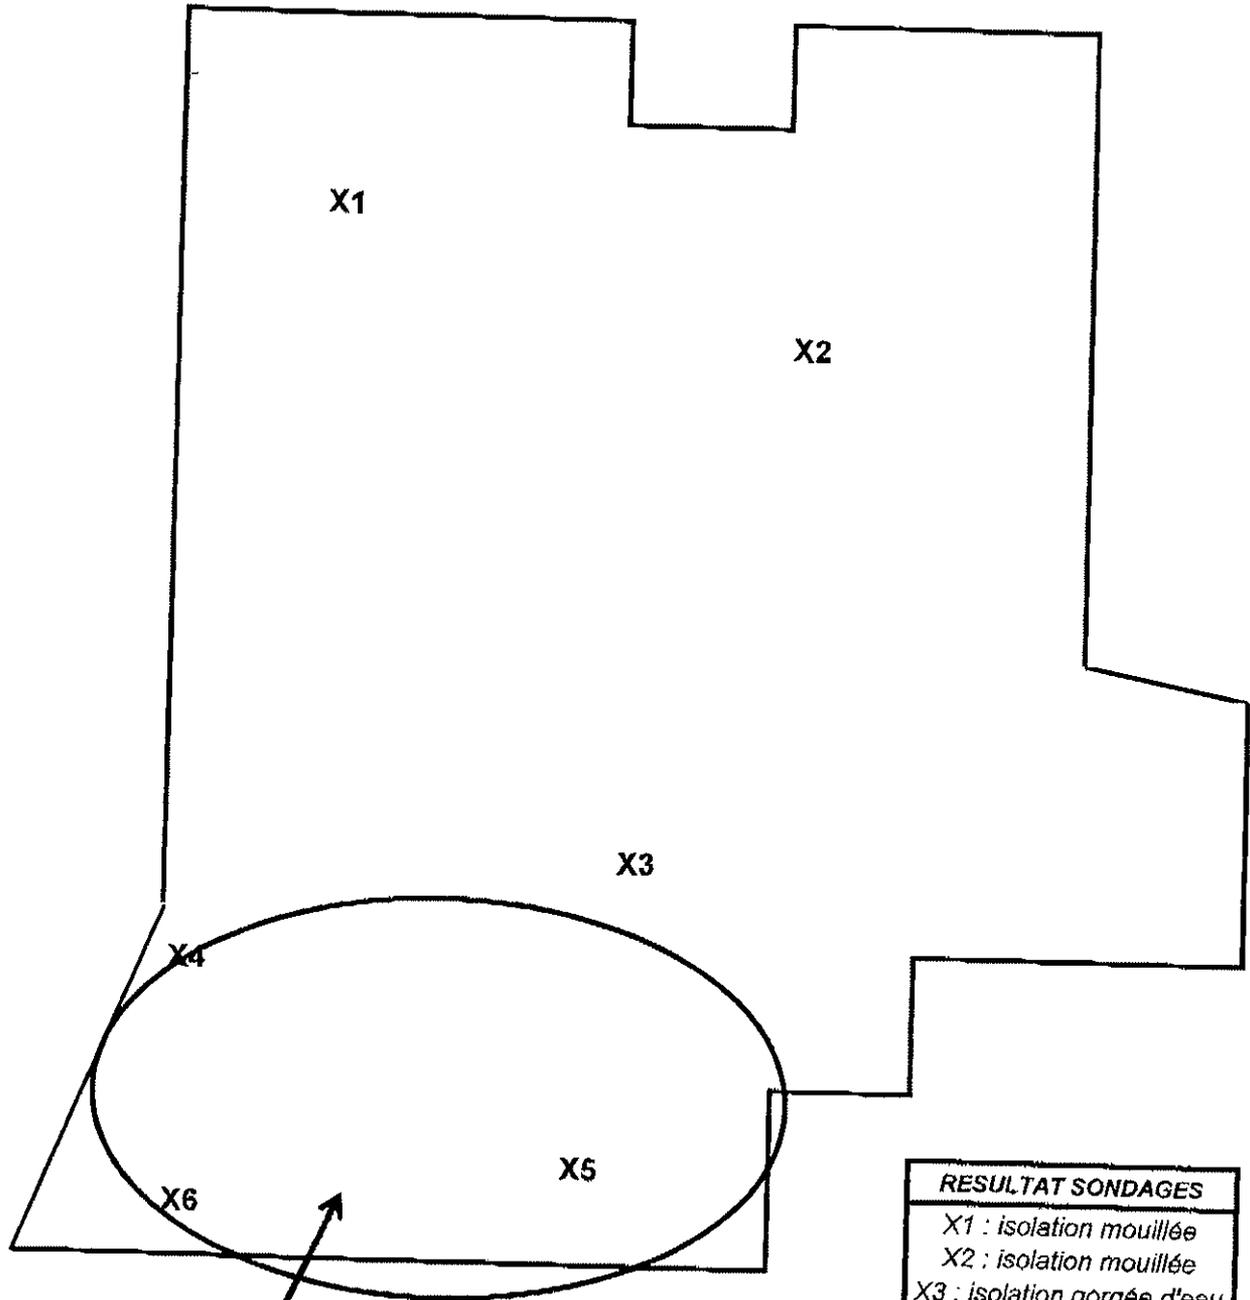
CROQUIS DE PRINCIPE

Localisation de la zone d'infiltration, voir croquis ci-joint,

* Réalisation d'une série de sondage : Dans le cadre de notre intervention, nous avons réalisé une série de sondages sur l'ensemble de la toiture terrasse inaccessible, il s'avère qu'une présence d'eau a été découverte sous l'intégralité du complexe.

RESULTAT SONDAGES
X1 : isolation mouillée
X2 : isolation mouillée
X3 : isolation gorgée d'eau
X4 : isolation gorgée d'eau
X5 : isolation gorgée d'eau
X6 : isolation mouillée

Zone d'infiltration, située au-dessus de l'appartement

Le complexe d'étanchéité date de l'origine du bâtiment, nos investigations nous ont permis de constater une présence d'eau sous le complexe d'étanchéité sur l'intégralité de la surface de la terrasse. Actuellement, les infiltrations sont apparues sur une zone, car nous avons également pu constater la NON présence d'eau sous le pare vapeur, élément qui fait l'étanchéité actuellement, l'eau reste contenu dans les différentes couches du complexe et coule dans ce cas présent en partie basse de la toiture, c'est à dire au droit d'une évacuation pluviale. Nous vous préconisons, dans ce cas, la reprise complète de l'ouvrage comprenant le remplacement complet de l'isolation thermique.
