Expertise ponctuelle

Immeuble "Le Matisse"

27/ 31 Place Georges Pompidou

Exercice 2017

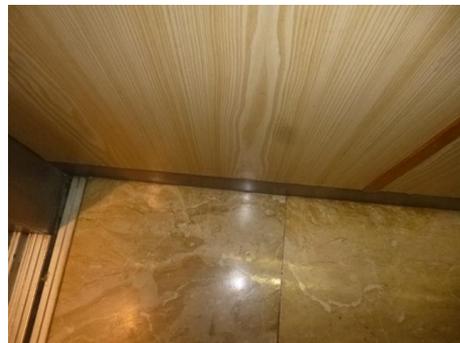
ECXX62

Absence d'ouvertures de ventilation naturelle de la cabine représentant 1% de la surface au sol en cabine.
