## Résidence LE MATISSE

25/37, place Georges Pompidou  
92300 LEVALLOIS PERRET

### AUDIT DE LA PRODUCTION ET DE LA DISTRIBUTION D'EAU CHAUDE SANITAIRE

**Février 2025**

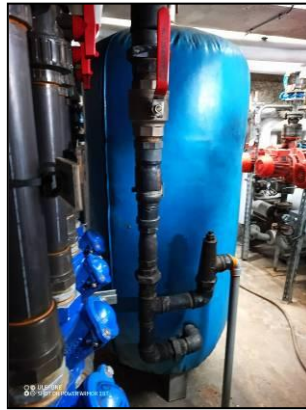
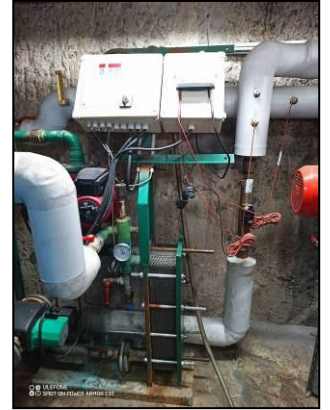
- La production d'eau chaude est de type semi instantanée équipée :

- d'une vanne trois voies de régulation de la température du primaire de marque SIEMENS, type VXG 41.40 avec sa motorisation de type SAX
- d'une pompe double de circulation primaire de marque GRUNDFOS, de type UPC 50-120
- d'un échangeur de plaques, de marque EQUIP TECHNIC d'ancienne génération
- d'une pompe double de charge du ballon secondaire de marque WILO, de type TOP-Z40/7 RG datant de 2020
- d'un ballon de stockage secondaire d'une capacité de 750 litres

Il est nécessaire de mettre en place une nouvelle production d'Eau Chaude Sanitaire, qui pourra utiliser une température de primaire entre 60°C et 65°C, pour produire de l'Eau Chaude Sanitaire à 58°C/60°C.

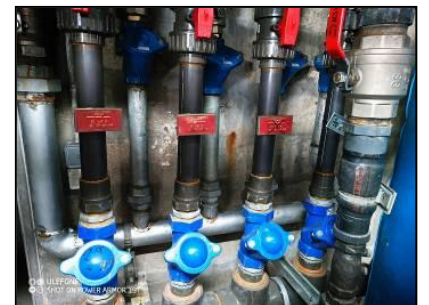
Il y a quatre départs pour l'Eau Chaude Sanitaire à savoir :

- . Un réseau pour le n°29 et 31
- . Un réseau pour le n°33
- . Un réseau pour le n°35
- . Un réseau pour le n°37/25/27

Il y a aussi quatre départs pour l'Eau Froide, qui correspond aux mêmes réseaux.

- Lors de notre contrôle, la production de chauffage et la production d'Eau Chaude Sanitaire étaient fonctionnelles.
- Concernant la production d'Eau chaude Sanitaire, le matériel présent en sous-station est d'ancienne génération. Il est dimensionné avec une température de primaire élevée, ce qui n'est pas le cas du réseau de chaleur de LEVALLOIS. Il est donc difficilement de produire de l'Eau Chaude Sanitaire à une température de 58 à 60°C.

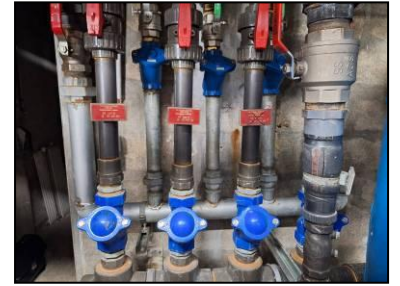
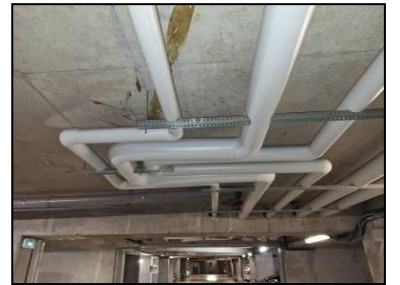
- Quatre départs d'Eau Froide partent de la sous-station, accessible par le numéro 29.
- Les canalisations sont en PVC haute pression. Elles possèdent une protection contre la condensation, de type armaflex.
- Les canalisations circulent au niveau du plancher haut des parties communes, à savoir couloirs de caves, parking et de quelques parties privatives.  
Du fait de la longueur, il existe différentes lyres de dilatation.  
Les pieds de colonnes peuvent être isolés par des vannes à boisseau PVC.

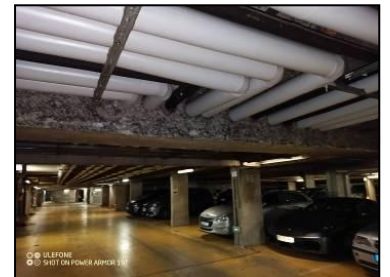
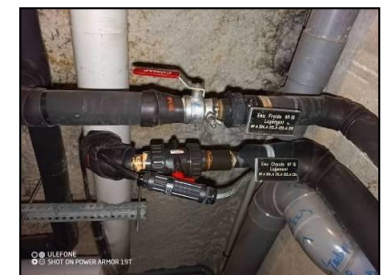
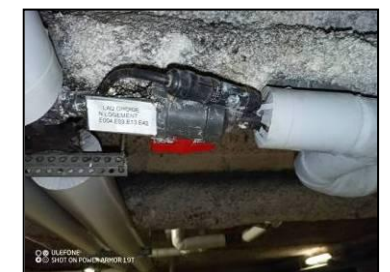
- Quatre départs pour l'Eau Chaude Sanitaire partent de la sous-station, accessible par le numéro 29.
- Les canalisations circulent au niveau du plancher haut des parties communes, à savoir couloirs de caves, parking et de quelques parties privatives.  
Du fait de la longueur, il existe différentes lyres de dilatation.
- Les canalisations sont en PVC haute pression.  
Elles possèdent une protection contre la condensation, de type armaflex.  
Les pieds de colonnes peuvent être isolés par des vannes à boisseau PVC
- Les canalisations sont équipées de cordons chauffants, qui sont installés sous la protection de type armaflex.

Nous avons constaté lors de notre contrôle, la difficulté de vérification du bon fonctionnement des cordons chauffants.

Il est donc nécessaire de mettre en place des témoins de fonctionnement des cordons chauffants, permettant de déceler rapidement les kits de connexions défectueux.

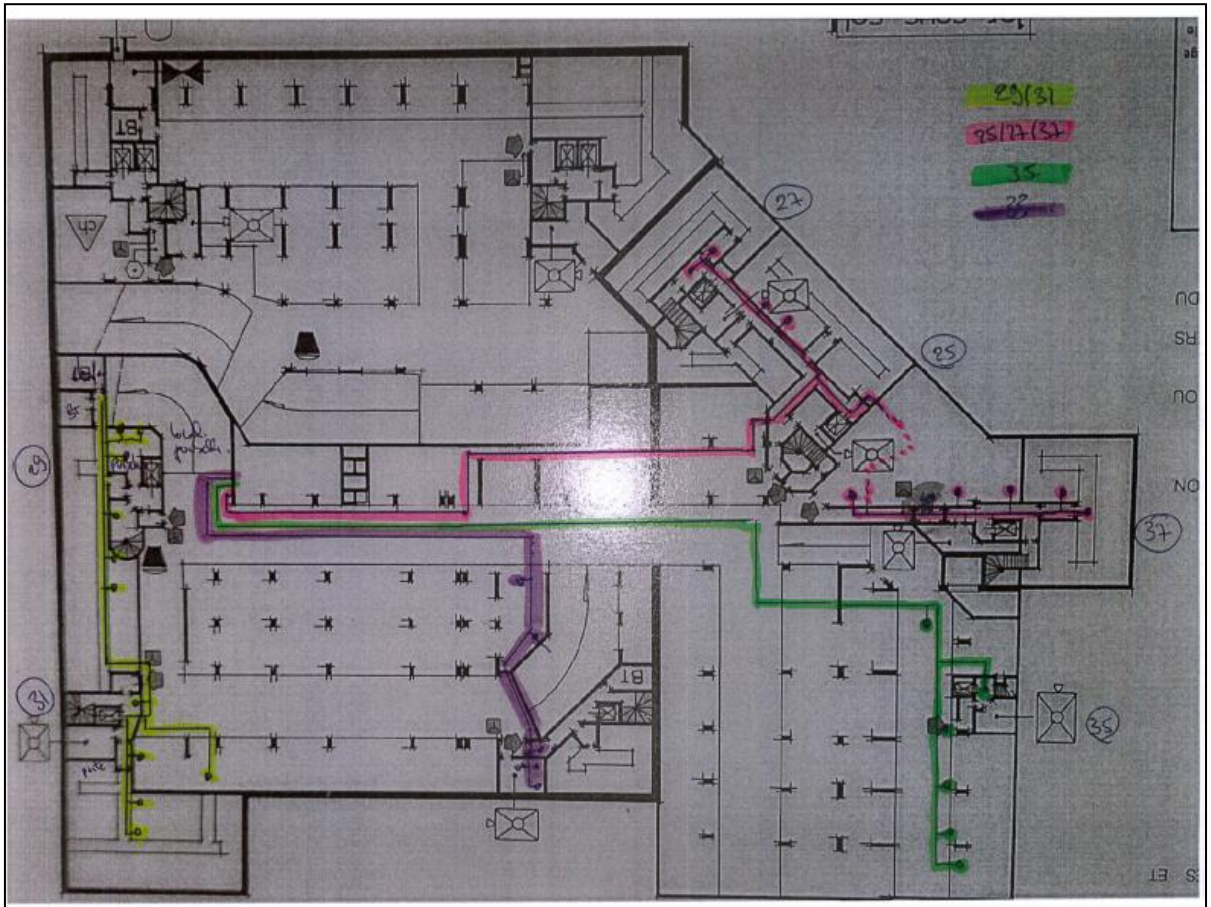
Plan de repérage des canalisations et des pieds de colonnes Eau Froide et Eau Chaude Sanitaire.

Une partie de la distribution de l'Eau Froide et de l'Eau Chaude Sanitaire n'a pas pu être identifiée, car non accessible. Il s'agit d'une partie de la distribution du réseau du bâtiment n°25, qui circule en plancher haut du 1<sup>er</sup> sous-sol du restaurant NINA SUSHI.

Suivant les informations obtenues, ces pieds de colonnes et canalisations sont situés dans des faux-plafond, qui devraient être démontables pour les rendre accessibles.

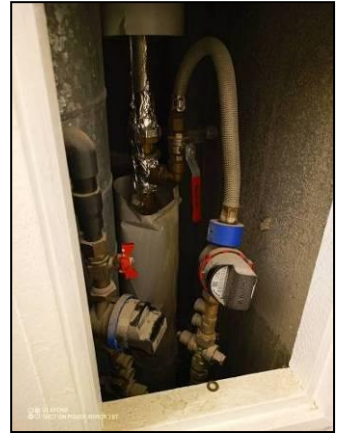
### Appartement M. BOSKOBZA RdC (Bât. 35)

- Colonne principale
  - . Ouverture d'une trappe dans les toilettes
  - . Canalisations d'Eau froide : PVC HP
  - . Canalisations d'Arrivée ECS : PVC HP
- Mesure du temps d'attente pour l'ECS
  - . Douche : 10 secondes
  - . Cuisine : 15 secondes
- Mesure de la température l'ECS après tirage
  - . Avant tirage : 32 °C
  - . Après tirage : 43°C

- Présence d'un clapet EA sur l'Eau Froide, ainsi qu'un réducteur de pression
- Présence d'un cordon chauffant sur la colonne ECS verticale fixé avec du scotch aluminium.

***Les robinets sont peu manipulables.  
Le temps d'attente est acceptable.***

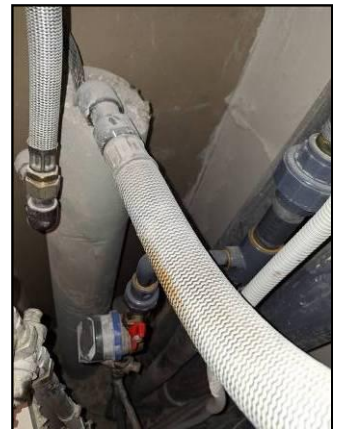
### Appartement M. POMARES 2<sup>ème</sup> étage (Bât. 31)

- Colonne principale
  - . Ouverture d'une trappe dans les toilettes
  - . Canalisations d'Eau froide : PVC HP
  - . Canalisations d'Arrivée ECS : PVC HP
- Mesure du temps d'attente pour l'ECS
  - . Cuisine : 40 secondes
- Mesure de la température l'ECS après tirage
  - . Avant tirage : 32 °C
  - . Après tirage : 40°C

- Présence d'une lyre de dilation sur la colonne d'ECS
- Présence d'un cordon chauffant sur la colonne ECS verticale apparent au niveau de la lyre.

***Les robinets sont peu manipulables.  
Le temps d'attente est inacceptable. Attention, le point de puisage de la cuisine est loin de la colonne d'arrivée de l'ECS, environ 15 mL, élément aggravant du temps d'attente.***

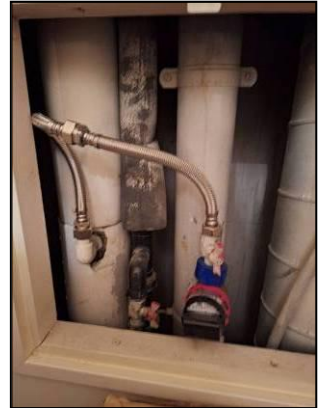
### Appartement M. BETOLAUD 4<sup>ème</sup> étage (Bât. 25)

- Colonne principale
  - . Ouverture d'une trappe dans les toilettes
  - . Canalisation d'Eau froide : PVC HP
  - . Canalisation d'Arrivée ECS : PVC HP
- Mesure du temps d'attente pour l'ECS
  - . Douche : 10 secondes
  - . Cuisine : 30 secondes
- Mesure de la température l'ECS après tirage
  - . Avant tirage : 32 °C
  - . Après tirage : 40°C

***Les robinets sont peu manipulables.***

***La douche est à côté de la colonne d'arrivée de l'ECS. Le temps d'attente est acceptable. Le temps d'attente dans la cuisine est inacceptable. Attention, le point de puisage de la cuisine est loin de la colonne d'arrivée de l'ECS, élément aggravant du temps d'attente.***

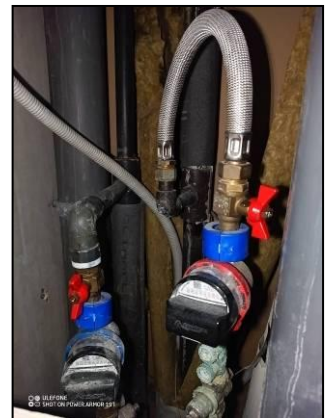
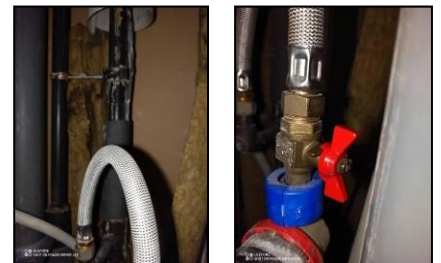
### Appartement M. KOWALSKI 1<sup>ère</sup> étage (Bât. 29)

- Colonne principale
  - . Ouverture d'une trappe dans les toilettes
  - . Canalisation d'Eau froide : PVC HP
  - . Canalisation d'Arrivée ECS : PVC HP
- Mesure du temps d'attente pour l'ECS
  - . Salle de bain : 5 secondes
  - . Cuisine : 35 secondes
- Mesure de la température l'ECS après tirage
  - . Avant tirage : 31 °C
  - . Après tirage : 44°C

- Raccordement de l'alimentation d'ECS par flexible
- Présence de trace de fuite sur le clapet EA et réducteur de pression.
- Présence d'un cordon chauffant sur la colonne ECS verticale

***Les robinets sont peu manipulables.***

***La douche est à côté de la colonne d'arrivée de l'ECS. Le temps d'attente est acceptable. Le temps d'attente dans la cuisine est inacceptable. Attention, le point de puisage de la cuisine est loin de la colonne d'arrivée de l'ECS, élément aggravant du temps d'attente.***

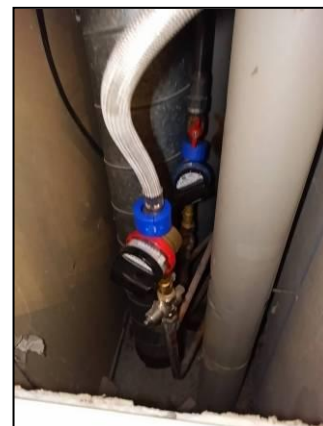
### Appartement M. PORAS 3<sup>ère</sup> étage (Bât. 33)

- Colonne principale
  - . Ouverture d'une trappe dans les toilettes
  - . Canalisations d'Eau froide : PVC HP
  - . Canalisations d'Arrivée ECS : PVC HP
- Mesure du temps d'attente pour l'ECS
  - . Salle de bain 1 : 70 secondes
  - . Salle de bain 2 : 20 secondes
  - . Cuisine : 20 secondes
- Mesure de la température l'ECS après tirage
  - . Avant tirage : 31 °C
  - . Après tirage : 37°C

***Le temps d'attente est inacceptable, et la température de l'ECS est faible et toujours inférieure à 40°C.***

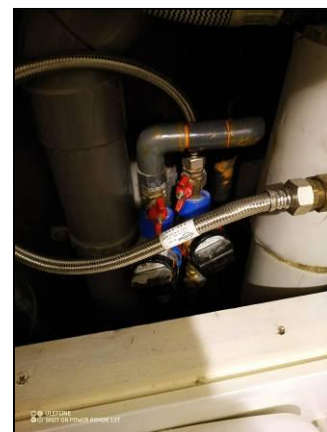
### Appartement M. GOLLIARD 6<sup>ème</sup> étage (Bât. 27)

- Colonne principale
  - . Ouverture d'une trappe dans les toilettes
  - . Canalisations d'Eau froide : PVC HP
  - . Canalisations d'Arrivée ECS : PVC HP
- Mesure du temps d'attente pour l'ECS
  - . Cuisine : 50 secondes
- Mesure de la température l'ECS après tirage
  - . Avant tirage : 32 °C
  - . Après tirage : 43°C

- Raccordement de l'alimentation d'ECS par flexible

***Le temps d'attente dans la cuisine est inacceptable.***

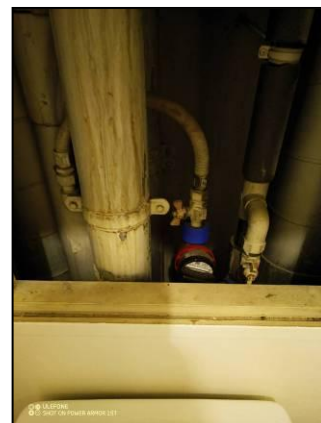
### **Appartement Mme SIMON 6<sup>ème</sup> étage (Bât. 37)**

- Colonne principale
  - . Ouverture d'une trappe dans les toilettes
  - . Canalisation d'Eau froide : PVC HP
  - . Canalisation d'Arrivée ECS : PVC HP
- Mesure du temps d'attente pour l'ECS
  - . Cuisine : 3 minutes 30 secondes
- Mesure de la température l'ECS après tirage
  - . Avant tirage : 33 °C
  - . Après tirage : 42°C

***Les robinets sont peu manipulables.***

***Le temps d'attente dans la cuisine est inacceptable.***

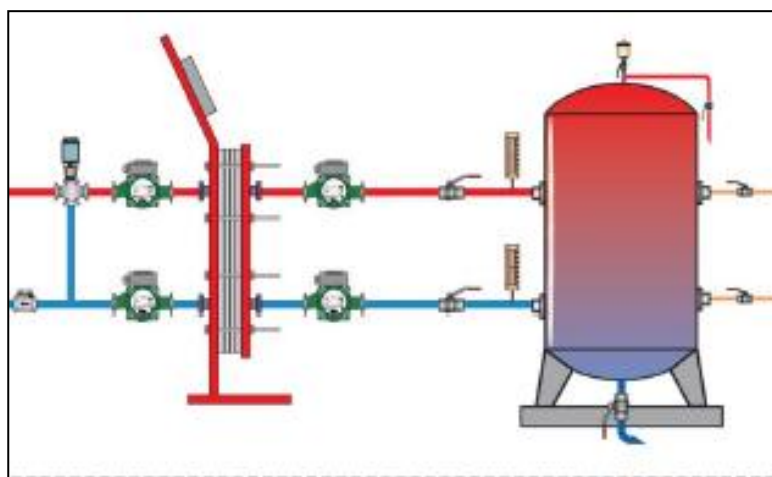
## 2- REMPLACEMENT DE LA PRODUCTION D'EAU CHAUDE SANITAIRE

Lors de notre contrôle, nous avons constaté que le primaire du réseau de chaleur ne fournissait pas la température théorique pour le bon fonctionnement du préparateur d'Eau Chaude Sanitaire. Le dimensionnement de ce préparateur a été fait sur une base de 75°C/80°C de température primaire, ce qui est très énergivore.

Pour sécuriser la température de départ de l'Eau Chaude Sanitaire, et pour réaliser des économies d'énergie, nous préconisons la mise en place d'un échangeur à plaques de dernière génération avec un primaire réduit à 65°C.

- Isolement, vidange, déconnexion électrique
- Démolition du mur entre le local technique et le local électrique
- Dépose et enlèvement de l'ancienne production d'Eau Chaude Sanitaire, échangeur et ballon
- Fourniture et pose d'une production d'Eau Chaude Sanitaire semi-instantanée de marque ELCO, type HYDRA PRO2 750 ID, avec échangeur, vanne trois voies et pompe double
- Fourniture et pose d'une pompe double de charge ballon secondaire
- Fourniture et pose d'une réserve secondaire d'une contenance de 750 litres
- Fourniture et pose d'une manchette témoin sur le départ avec vanne de prélèvement
- Raccordement électrique
- Calorifuge
- Construction d'un mur en parpaing de 10 permettant d'augmenter la surface de la sous-station de 6 m<sup>2</sup>.
- Finitions
- ...
