ANNEXE AU DEVIS-2026-03-0413

Demande Technique : Nettoyage haute pression des façades en partie haute et réfection des joints de pierre

41/43 Avenue Goerges Pompidou
Levallois 92300

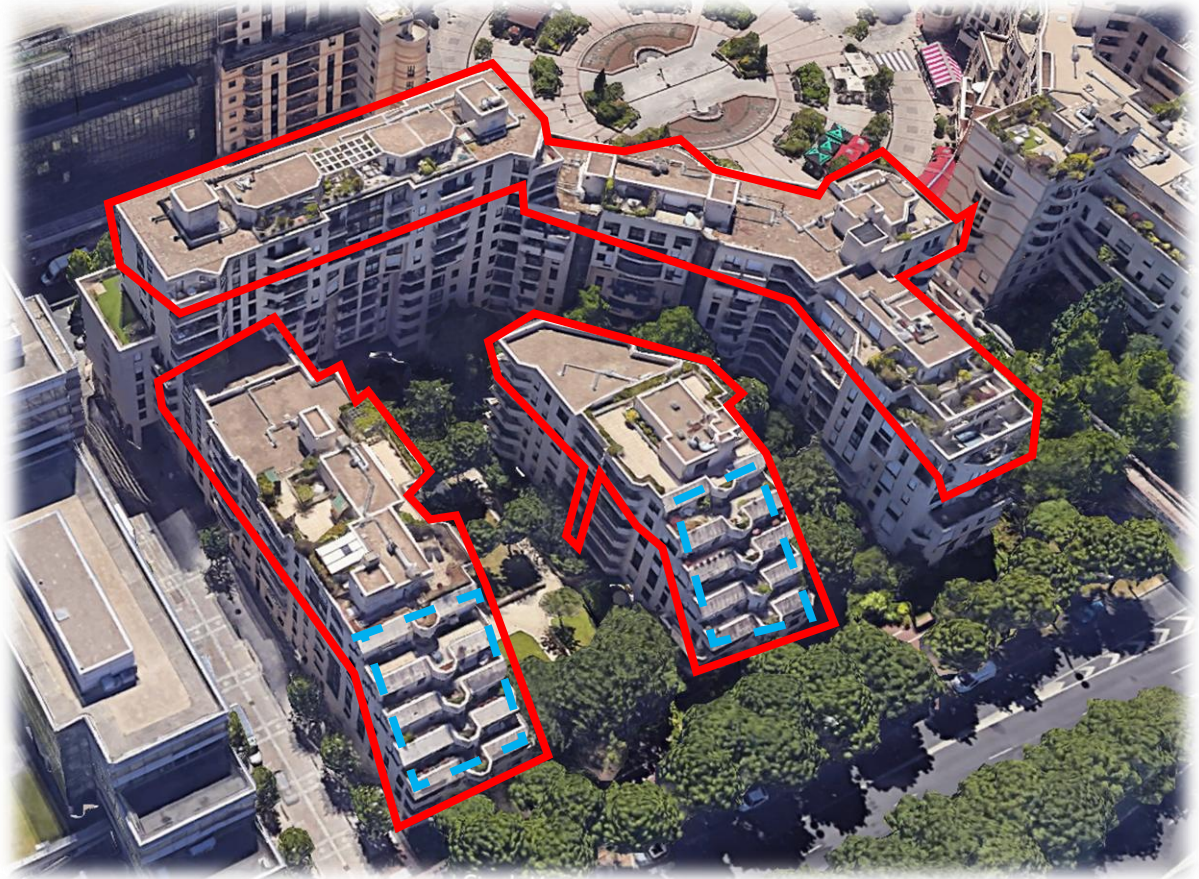
Photographie de repérage

Ensemble des zones a traitées au nettoyeur haute pression

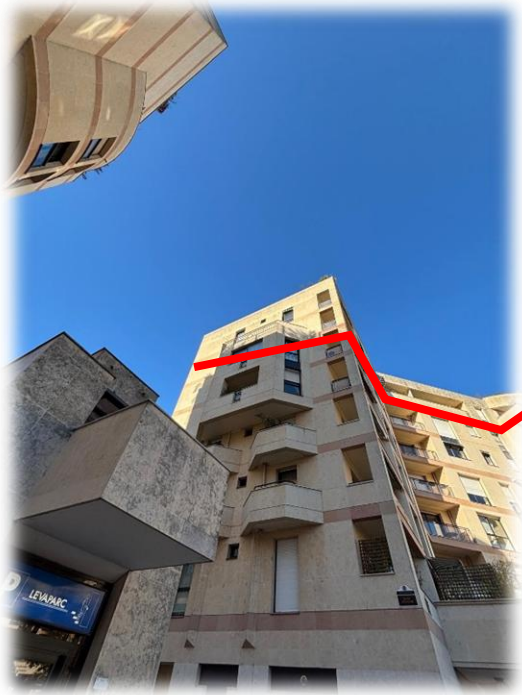
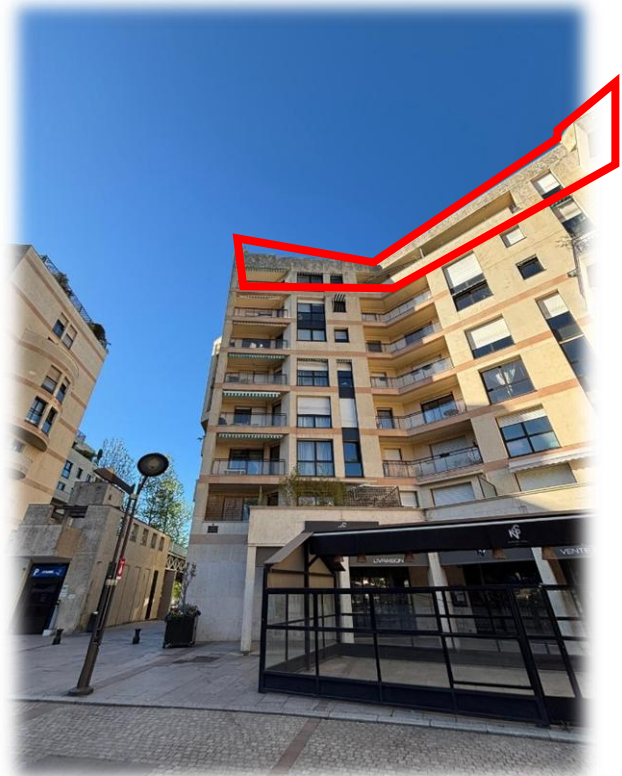
Photographie de repérage

Bâtiment 25 nettoyage haute pression

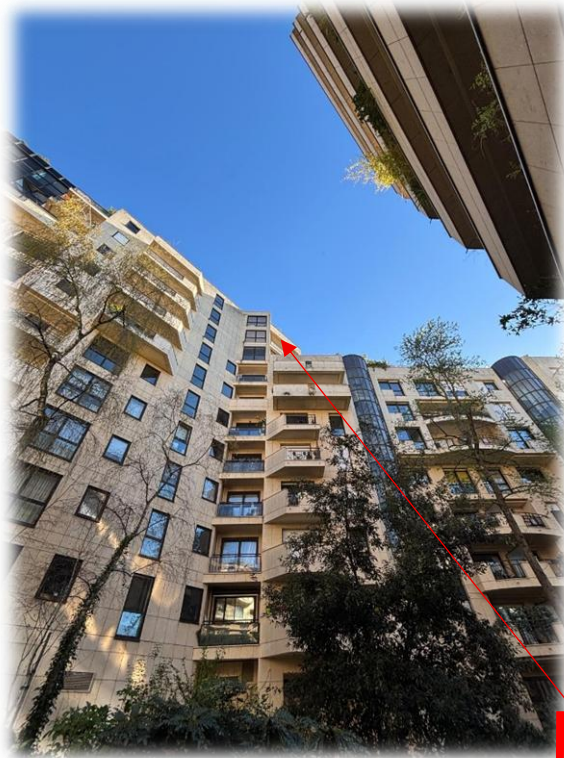
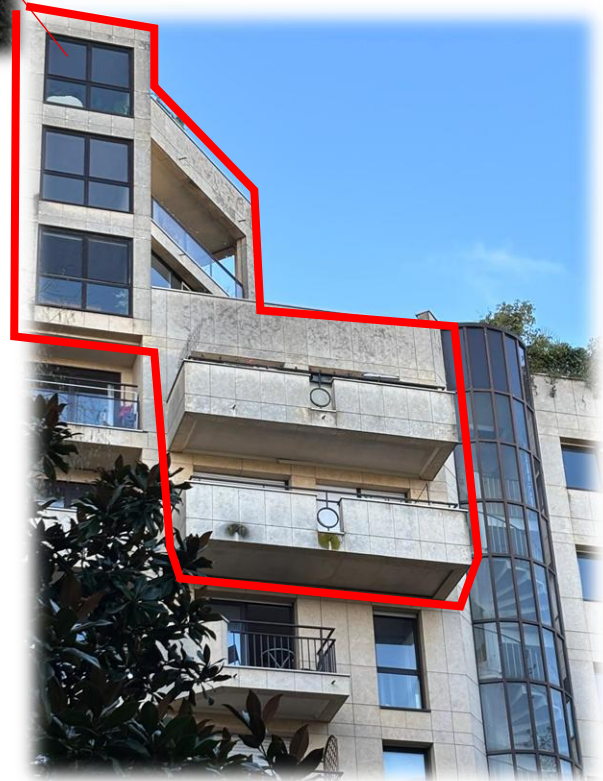
Photographie de repérage

Bâtiment 27 nettoyage haute pression

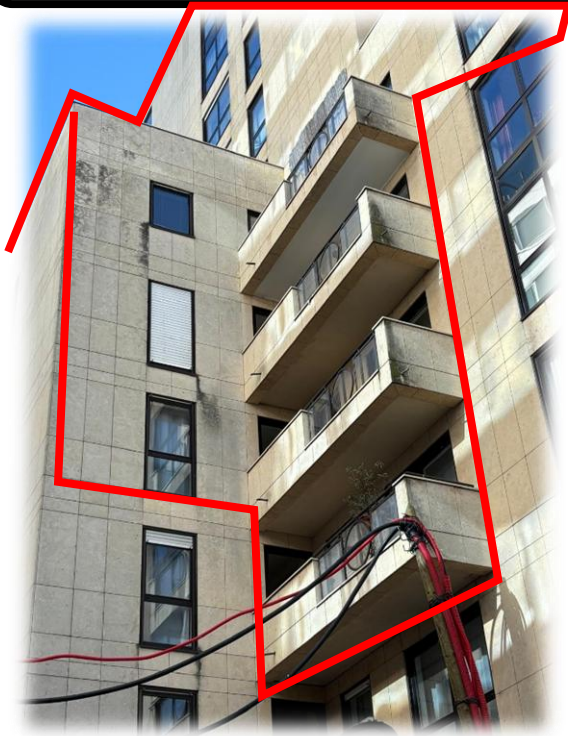
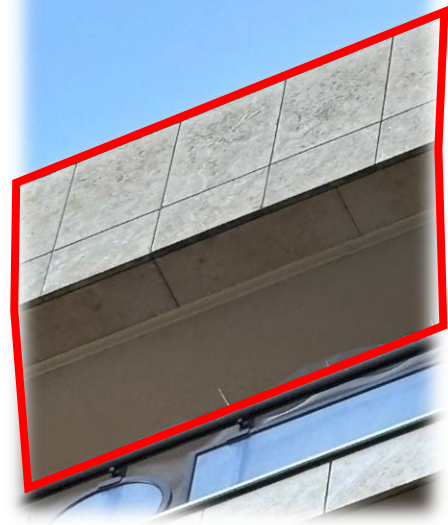
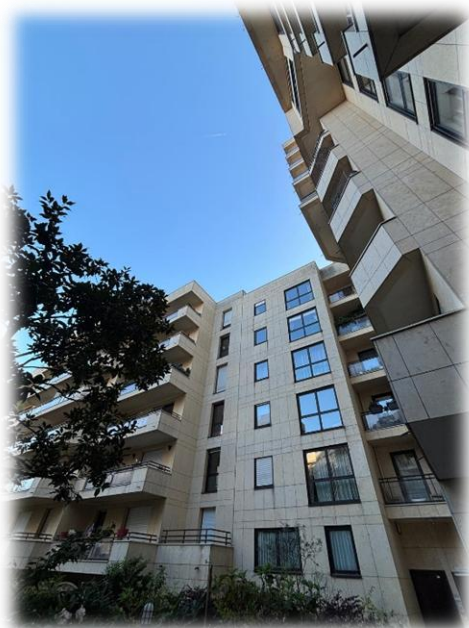
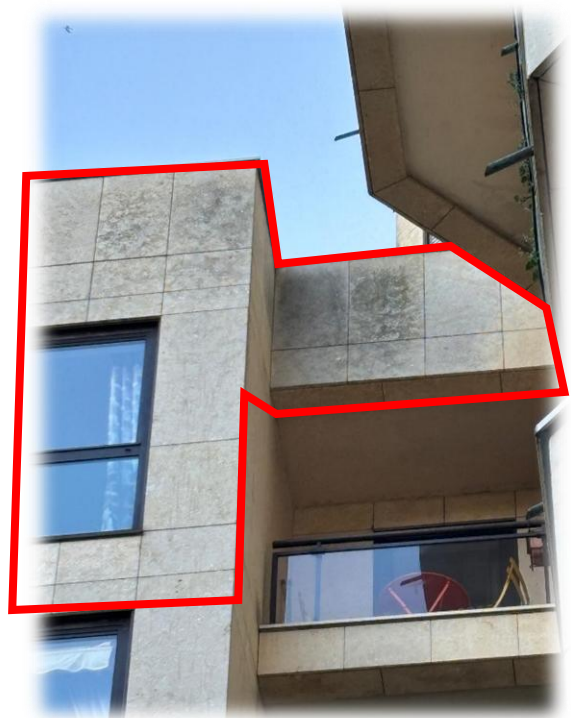
Photographie de repérage

Bâtiment 29 nettoyage haute pression

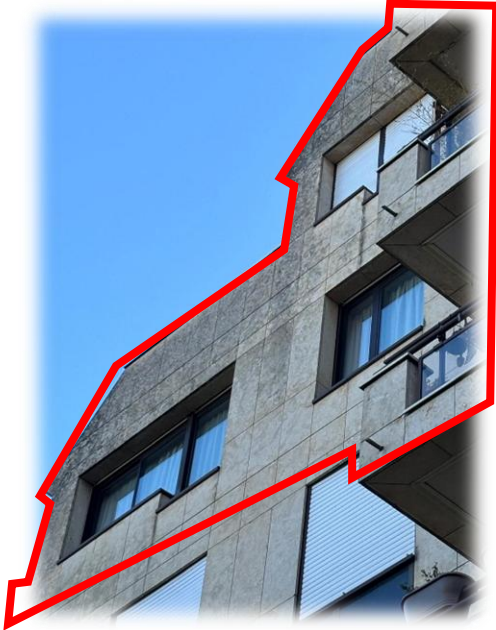
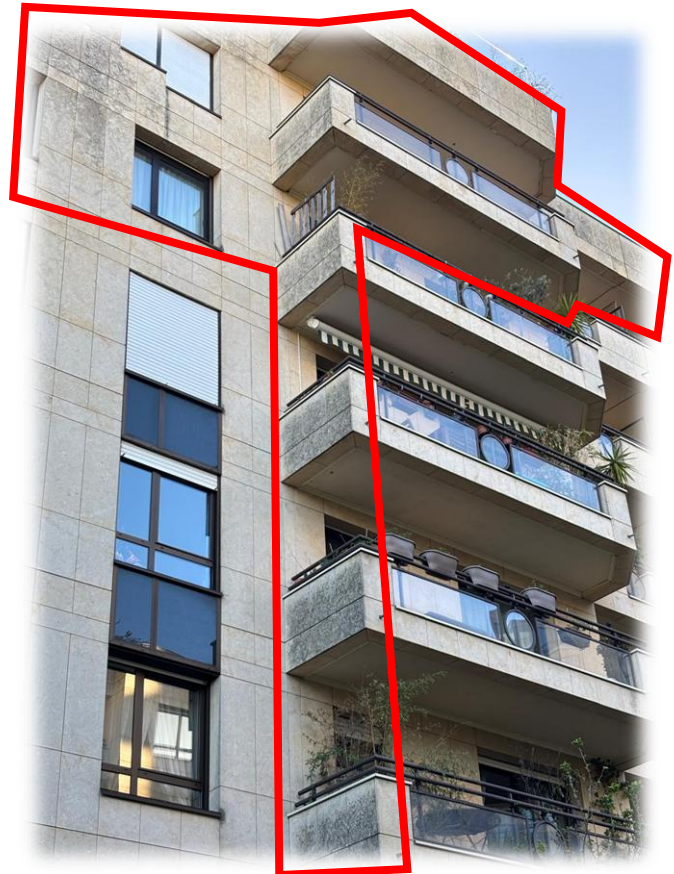
Photographie de repérage

Bâtiment 31 nettoyage haute pression

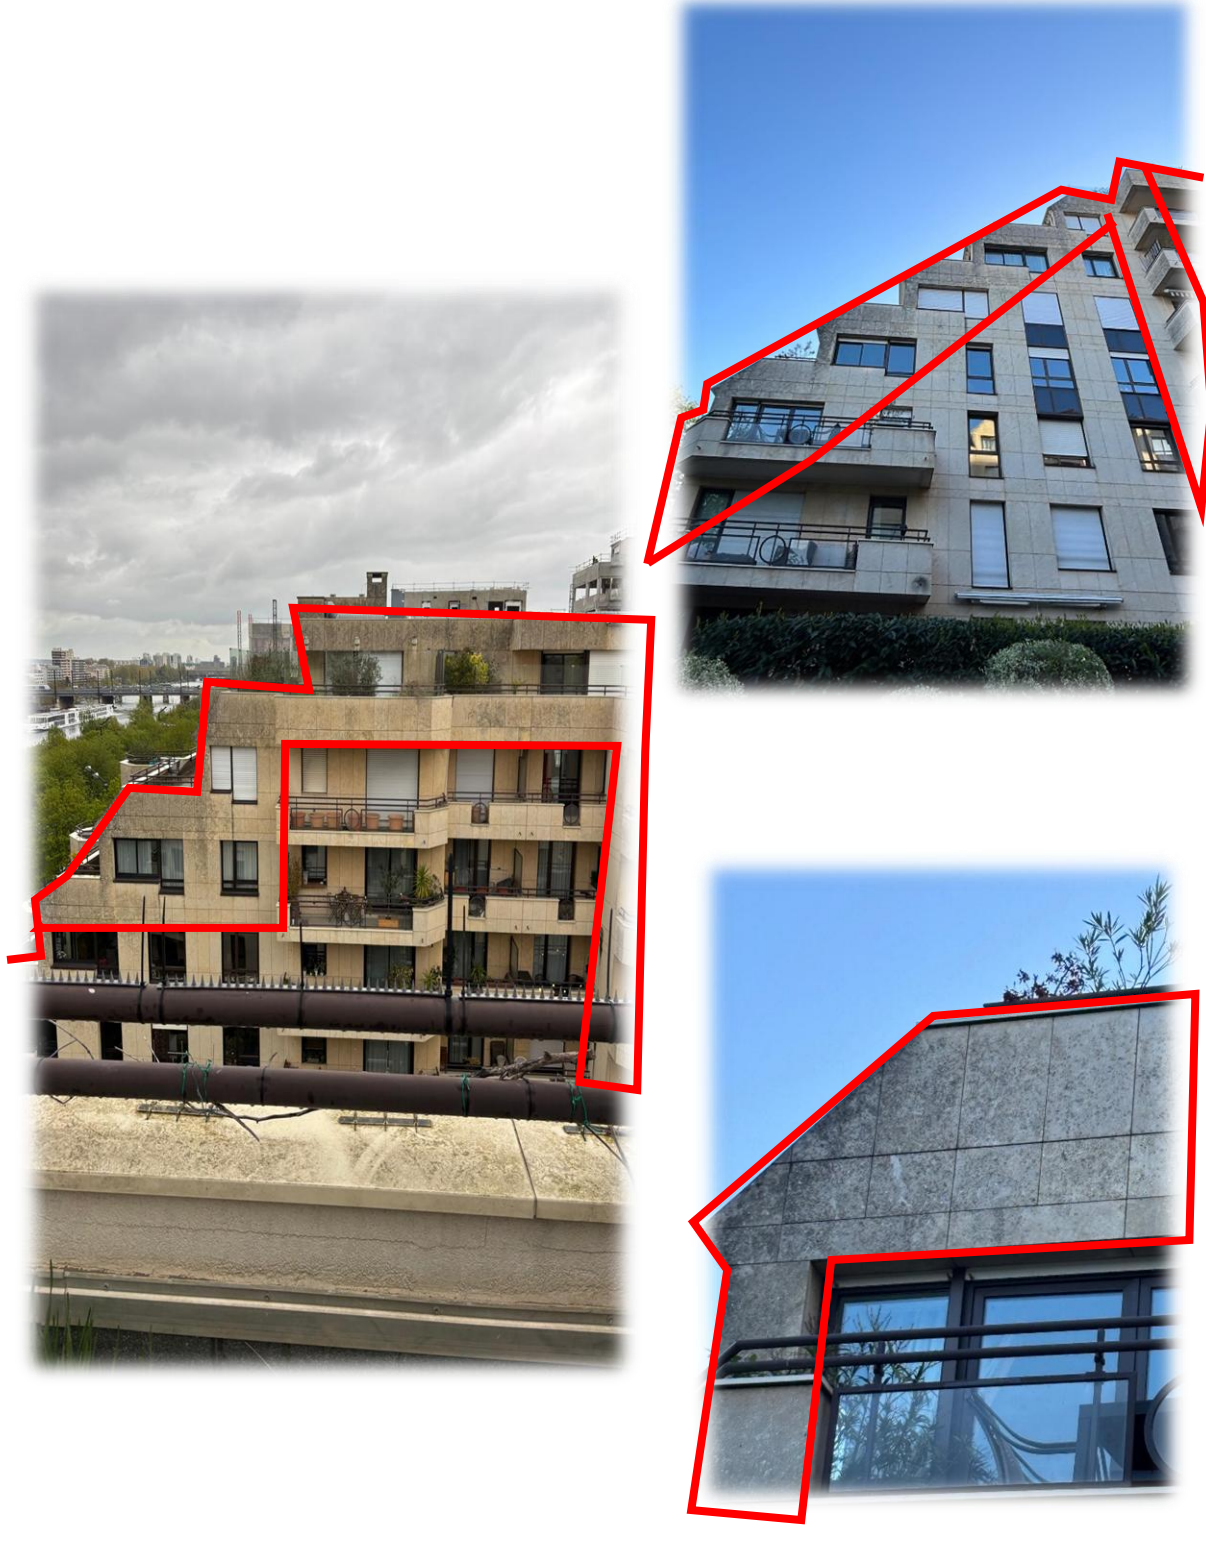
Photographie de repérage

Bâtiment 31 nettoyage haute pression

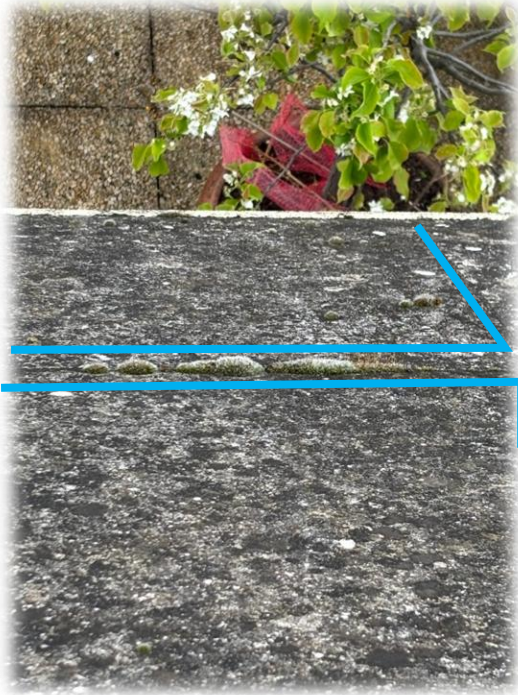
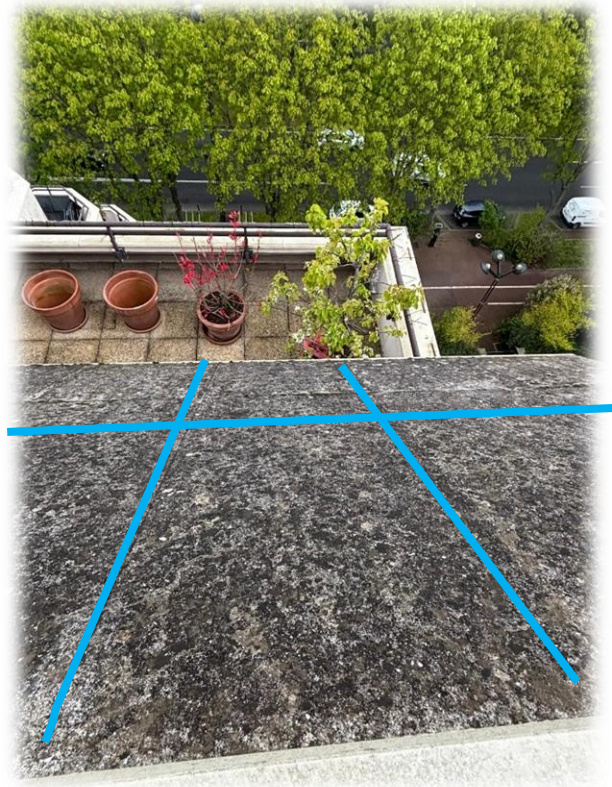
Photographie de repérage

Bâtiment 31 reprise des joints de pierre

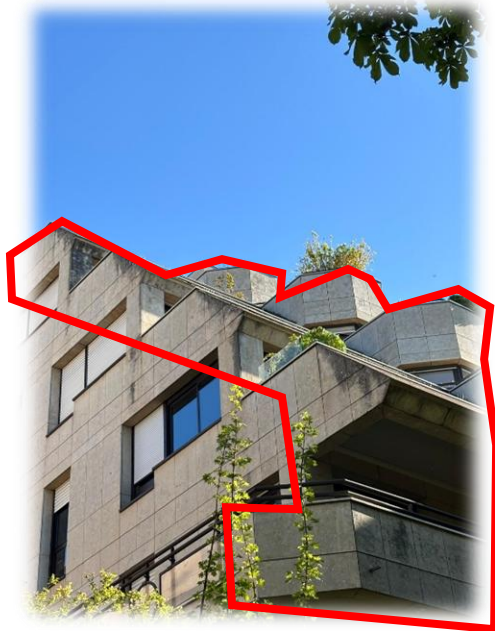
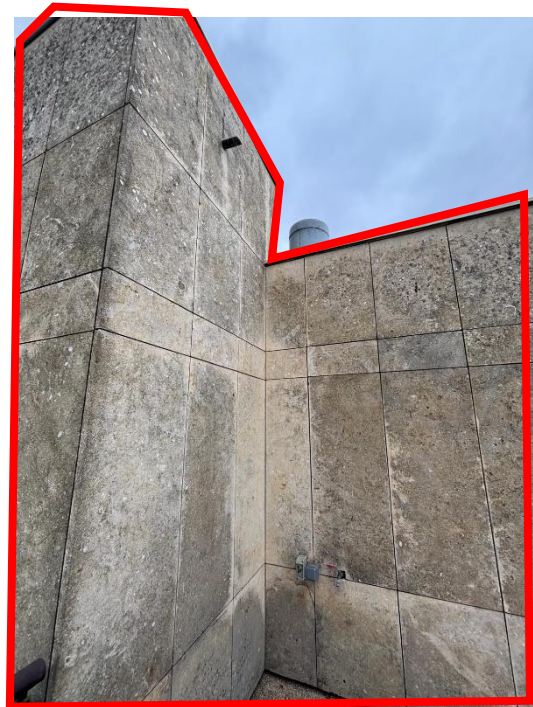
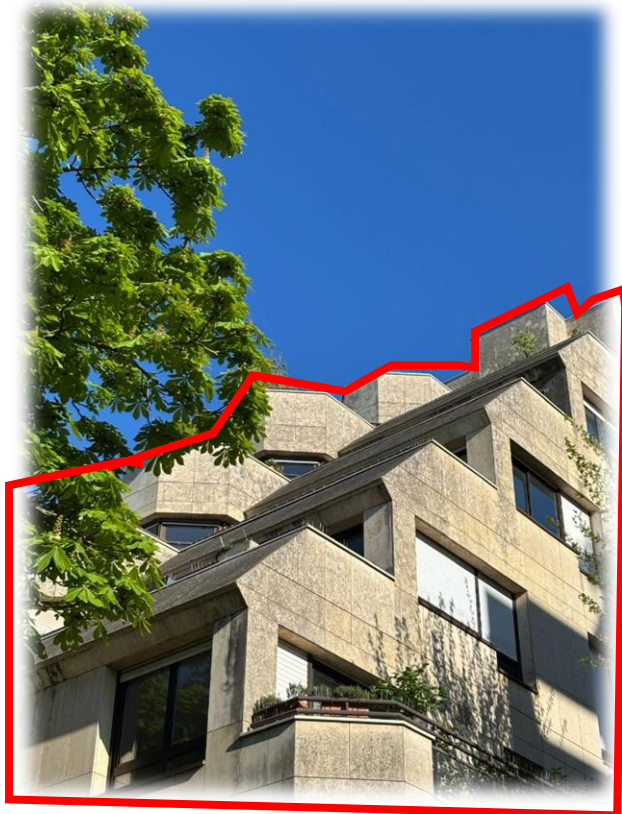
Photographie de repérage

Bâtiment 33 nettoyage haute pression

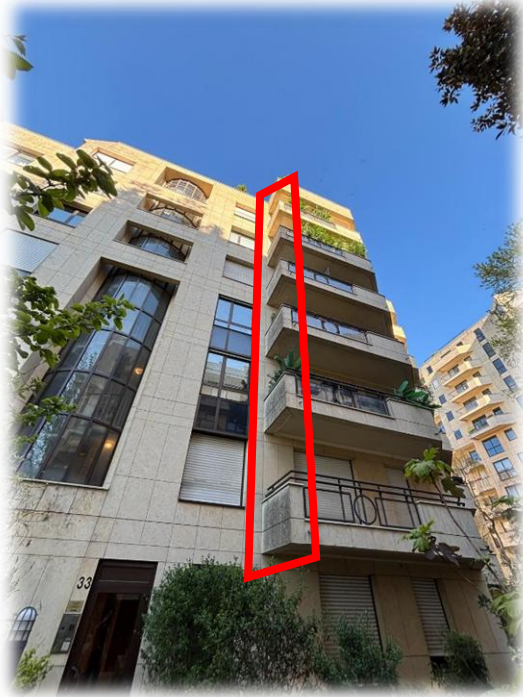
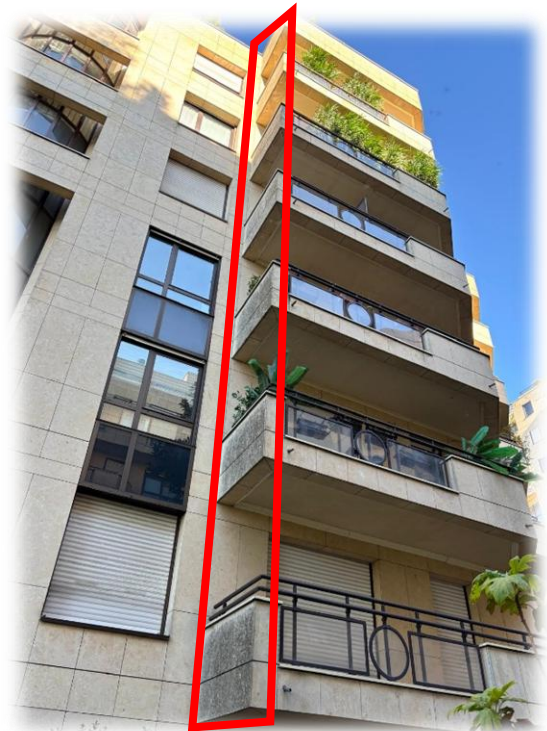
Photographie de repérage

Bâtiment 33 nettoyage haute pression

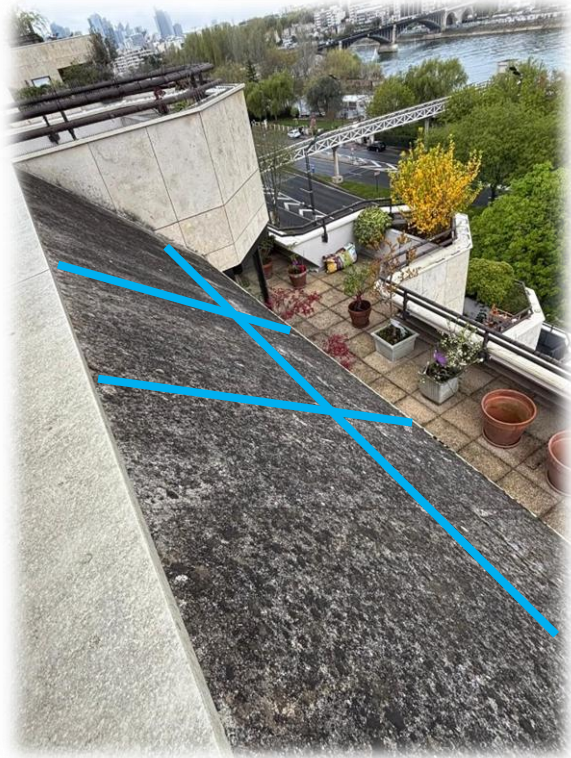
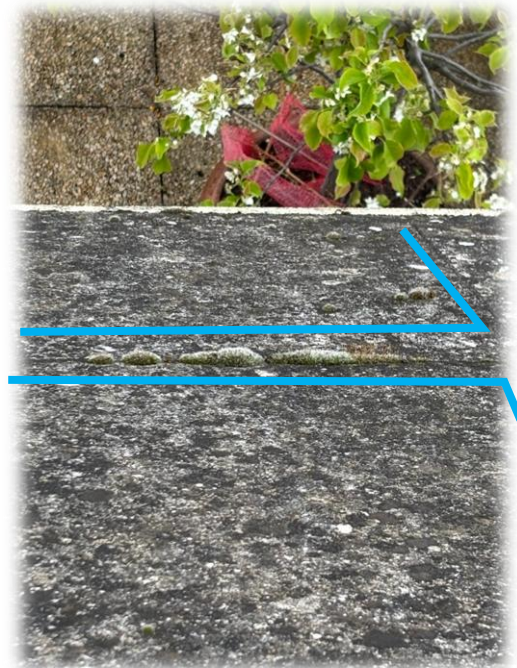
Photographie de repérage

Bâtiment 33 reprise des joints de pierre

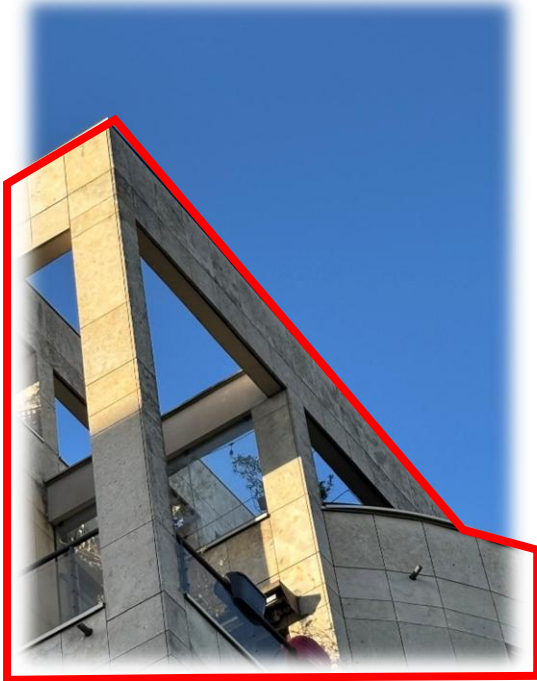
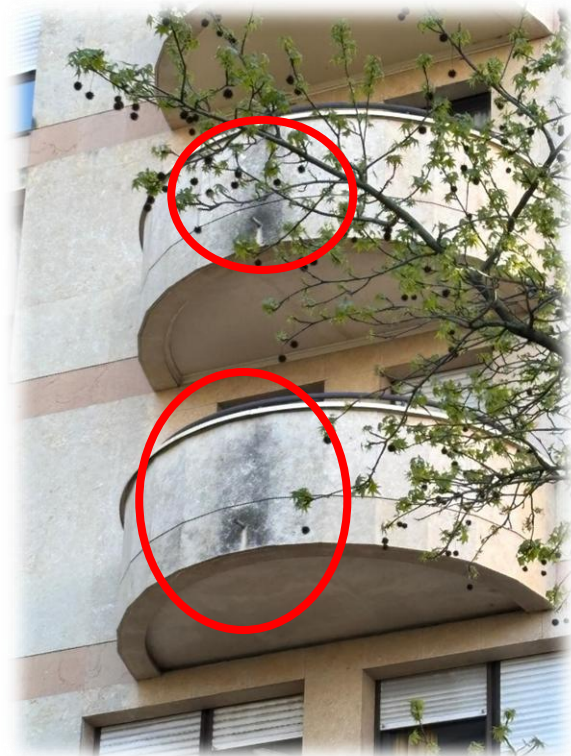
Photographie de repérage

Bâtiment 35 nettoyage haute pression

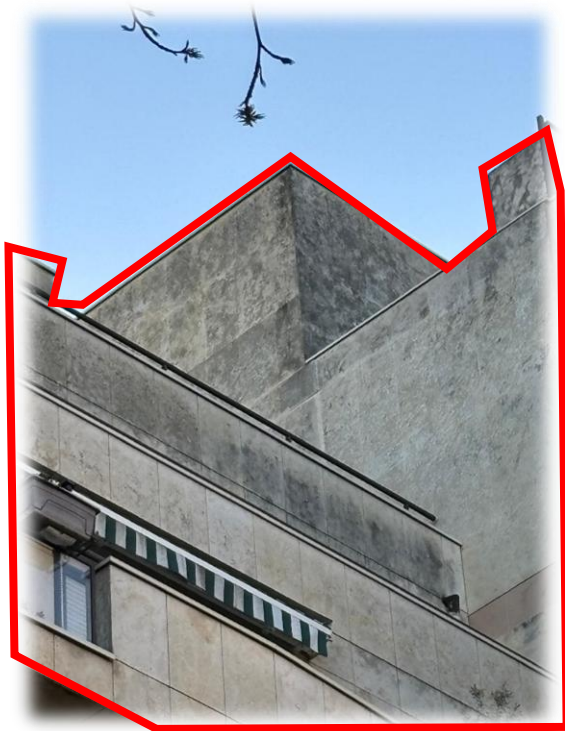
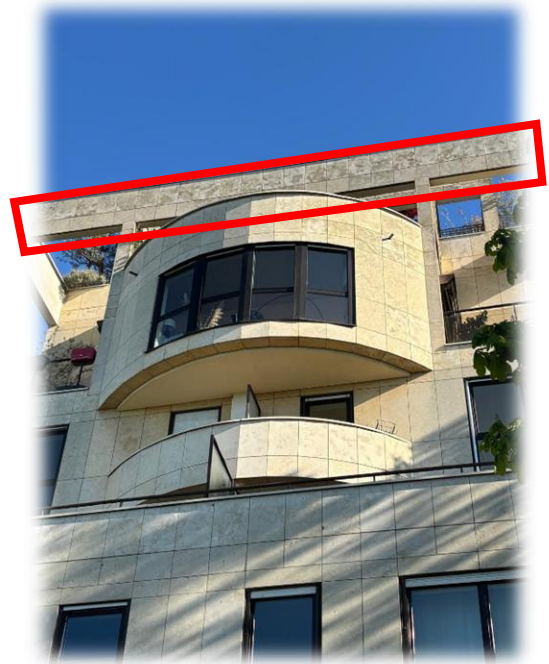
Photographie de repérage

Bâtiment 35 nettoyage haute pression

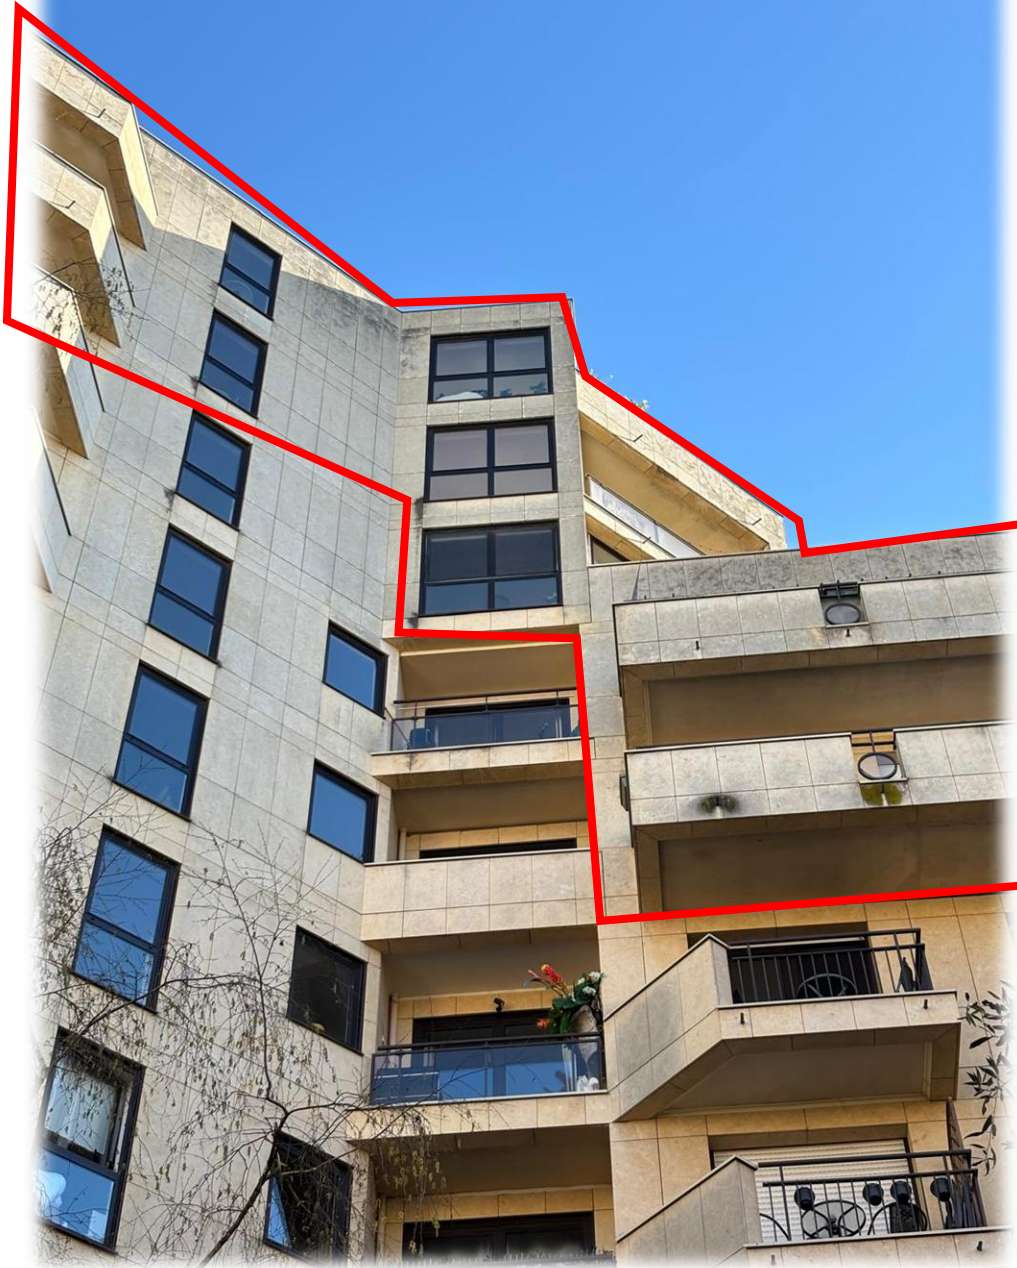
Photographie de repérage

Bâtiment 37 nettoyage haute pression

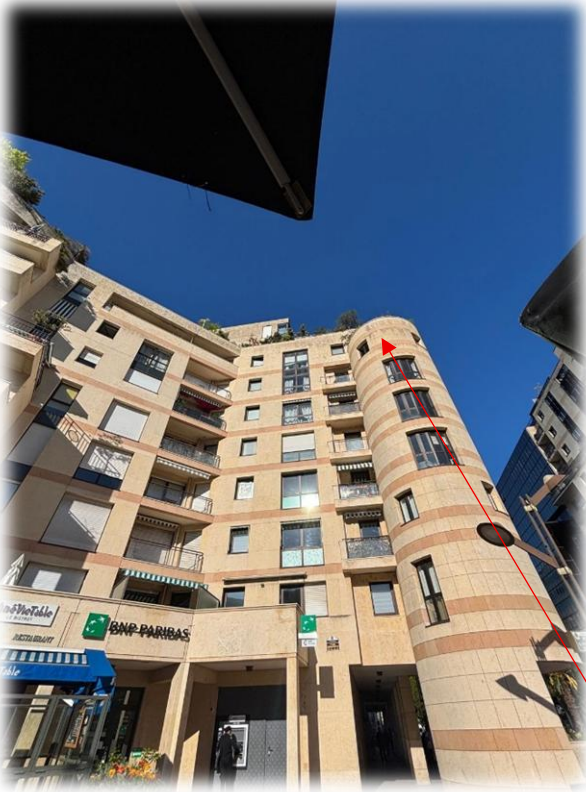
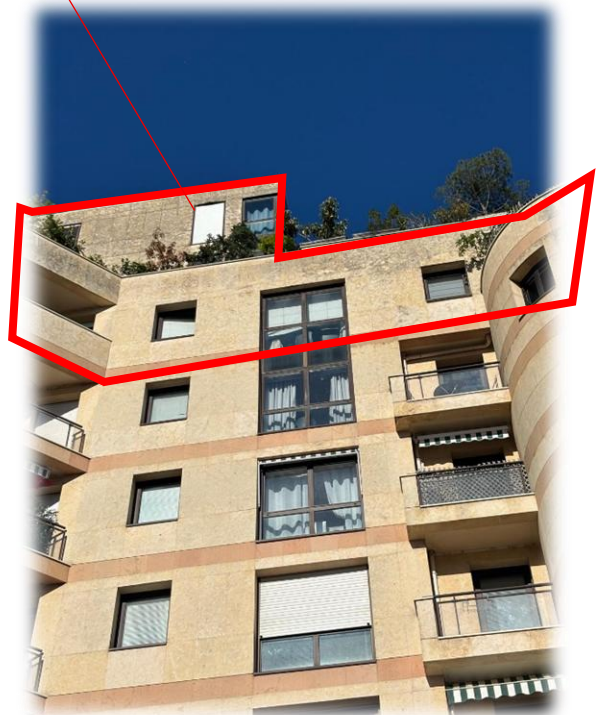
Photographie de repérage

Bâtiment 41 nettoyage haute pression

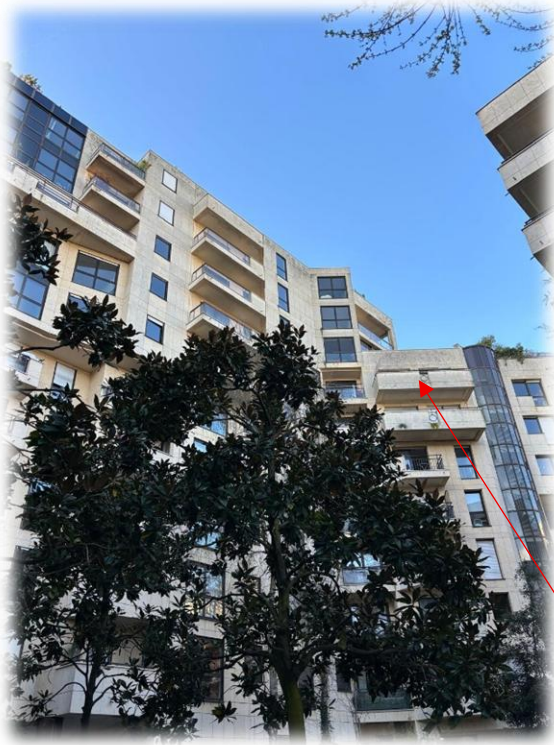
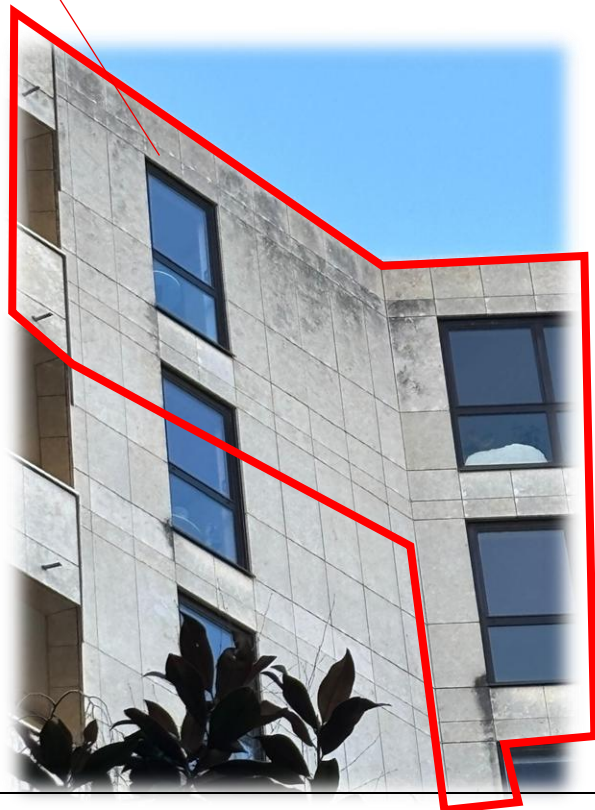
Photographie de repérage

Bâtiment 41 nettoyage haute pression

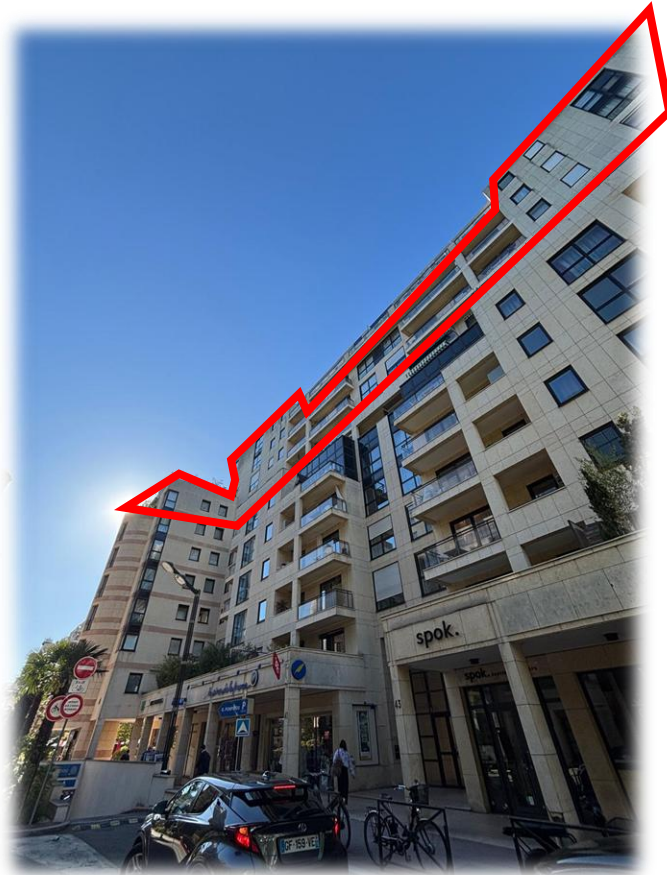
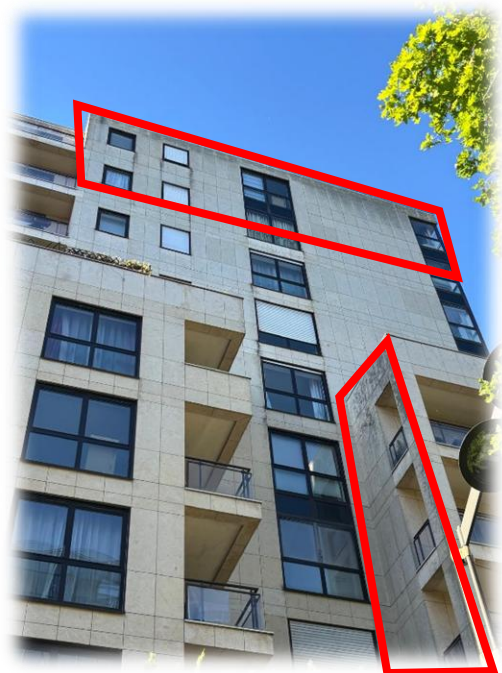
Photographie de repérage

Bâtiment 43 nettoyage haute pression

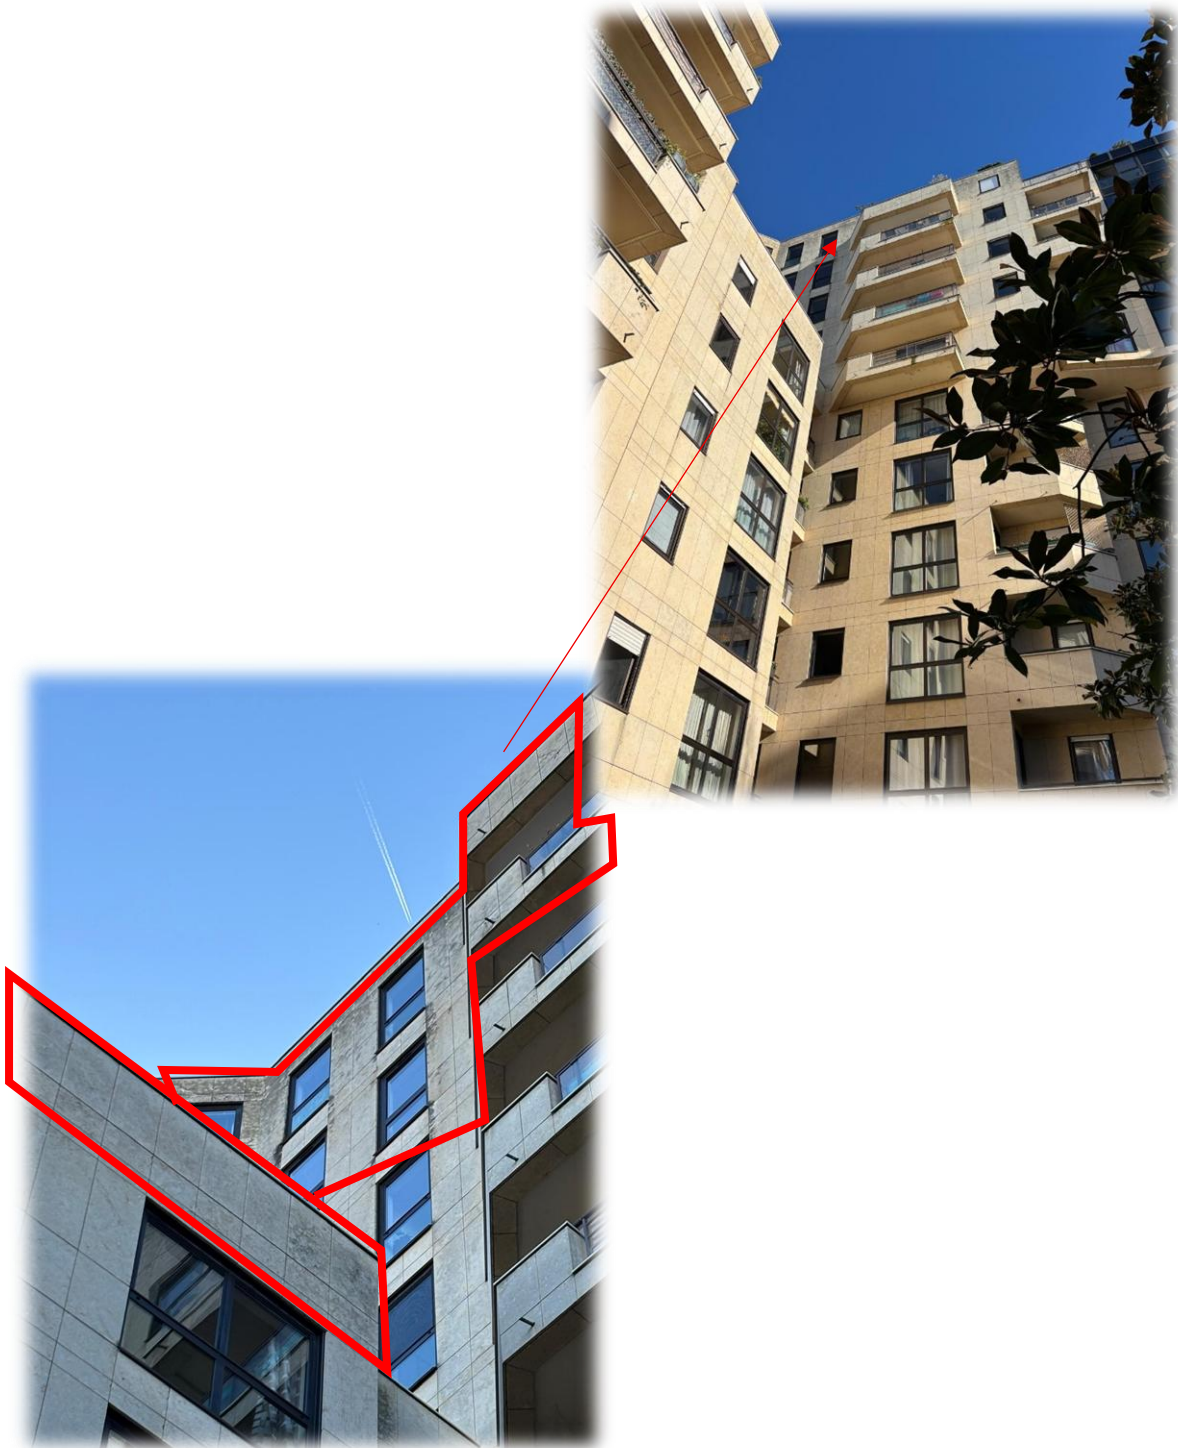
Photographie de repérage

Bâtiment 43 nettoyage haute pression

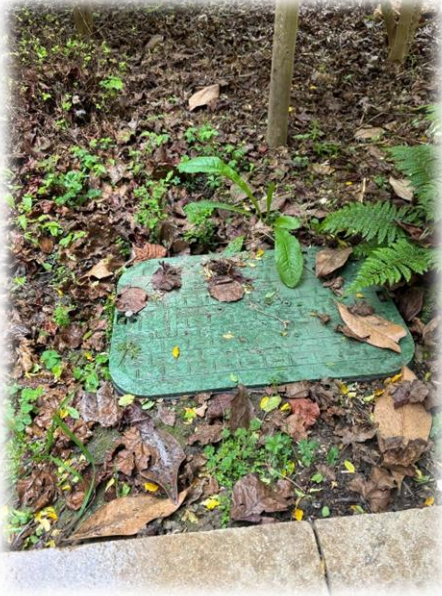
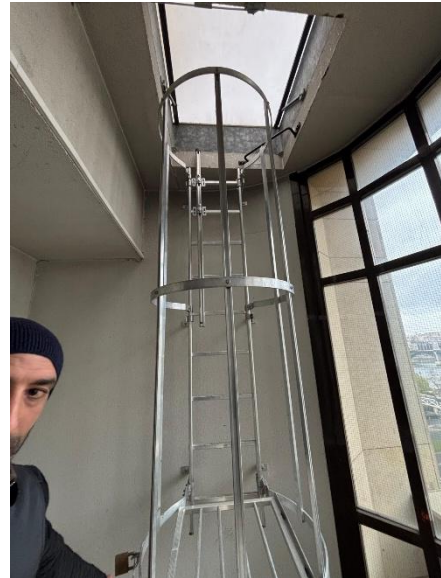
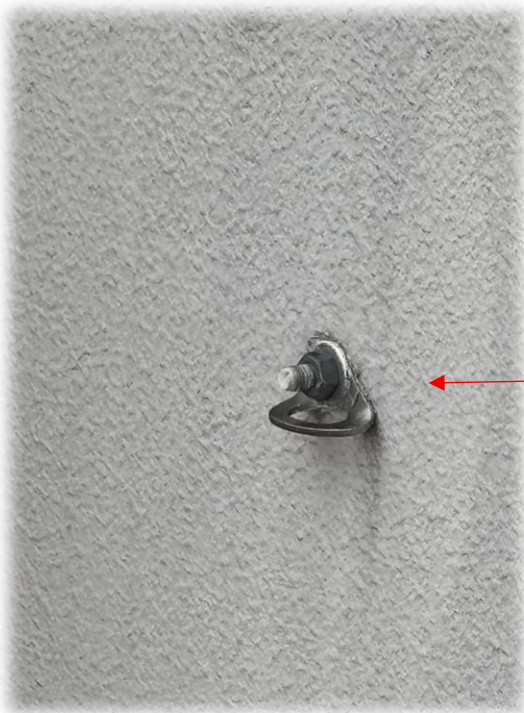
Photographies d'informations complémentaires pour accès aux zones concernées par les travaux

**Ne pas utiliser !
Point d'ancrage provisoire pas aux
normes**
