N° de dossier : ADMONIS 2623

DOSSIER TECHNIQUE AMIANTE

25 à 37, avenue Georges Pompidou
92300 LEVALLOIS PERRET

Date de visite : 15 mars 2013

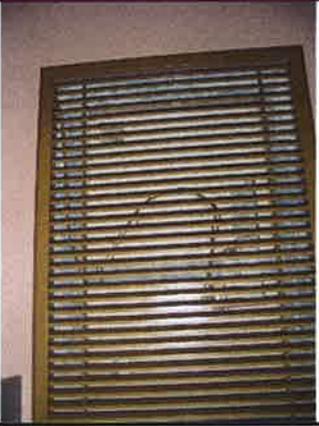
Paliers	
Type de composant	Autres matériaux
Matériau observé	Joints et clapets désenfumage : Joints et trappes
Prise d'échantillon	NON Impossibilité technique
Etat de conservation (2)	EP
Observation	
Conclusion	PRESENCE

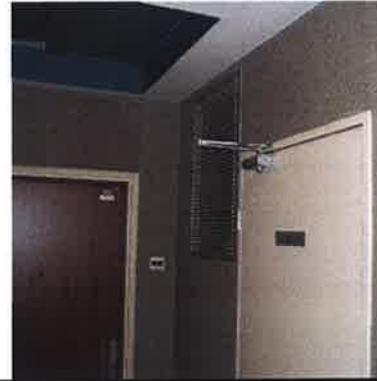
Plancher haut derniers paliers

Type de composant	Autres matériaux
Matériau observé	Joints et trappe ascenseur : Joints et trappe
Prise d'échantillon	NON Impossibilité technique
Etat de conservation (2)	EP
Observation	
Conclusion	PRESENCE

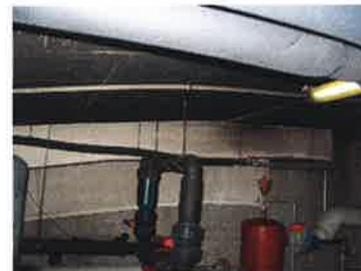
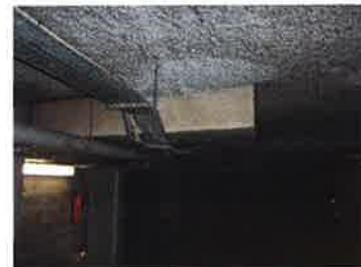
Sous-sol parking : Local sous-station, à côté places 713 et 755

Type de composant	Autres matériaux
Matériau observé	Gaines & coffres horizontaux : Gaines de ventilation
Prise d'échantillon	NON Destructif
Etat de conservation (2)	EP
Observation	
Conclusion	PRESENCE

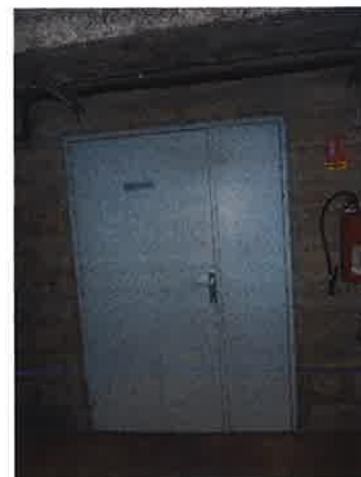
Local domotique

Type de composant	Autres matériaux
Matériau observé	Portes coupe-feu : Porte coupe-feu
Prise d'échantillon	NON Impossibilité technique
Etat de conservation (2)	EP
Observation	
Conclusion	PRESENCE
