Expertise ponctuelle

Immeuble "Le Matisse"

27/ 31 Place Georges Pompidou

Exercice 2017

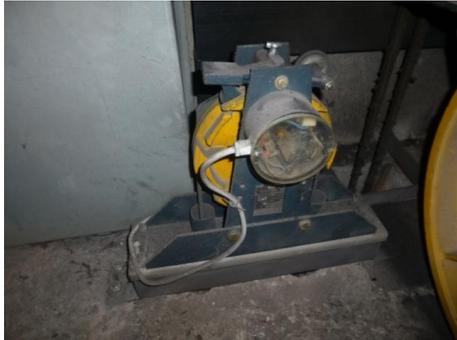
EM3L10

L'ascenseur est actionné par un limiteur de vitesse en conformité avec 9.8 et 9.9 de l'EN 81-1 (ascenseurs électriques) et aux exigences de la loi U.H. 2010

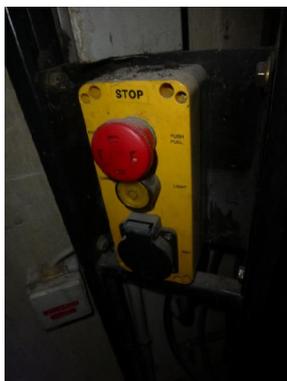
CU3C10

Il existe un dispositif d'arrêt en cuvette conforme avec 5.7.3.4 de l'EN 81-1 (ascenseurs électriques) ou de l'EN 81-2 (ascenseurs hydrauliques)

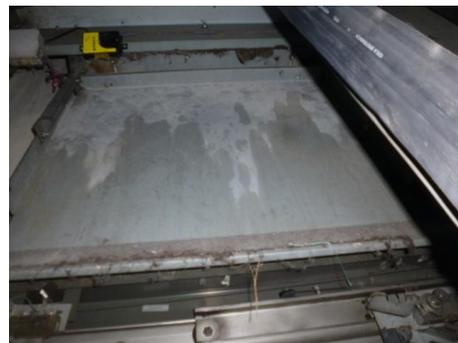
SC3D10

Le garde-pieds est conforme avec 8.4 de l'EN 81-1 (ascenseurs électriques) ou de l'EN 81-2 (ascenseurs hydrauliques) et aux exigences de la loi U.H. 2010

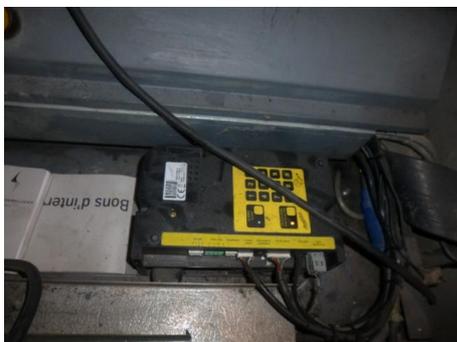
TC3D10

Il existe un dispositif de demande de secours sur le toit de cabine conforme avec 5.9 de l'EN 81-1 (ascenseurs électriques) ou de l'EN 81-2 (ascenseurs hydrauliques) et conforme aux exigences de la loi U.H. 2014

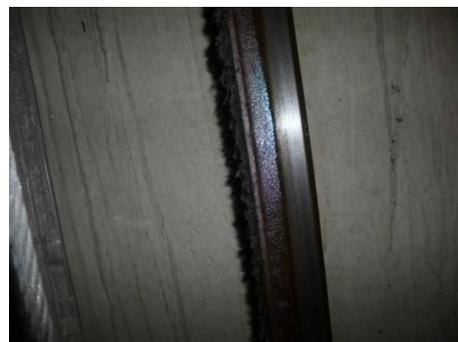
EG3G10

Le guidage du contrepoids est assuré par des guides en T en conformité avec 10.2.1 de l'EN 81-1 (ascenseurs électriques)

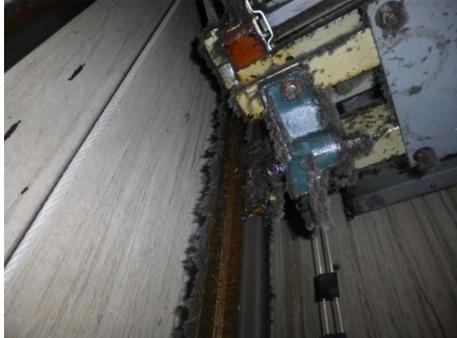
EG3G13

Le guidage de la cabine s'effectue par des guides en "T".

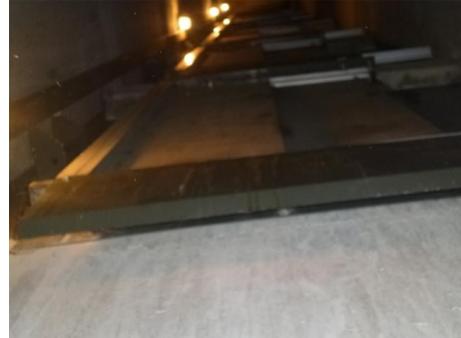
EG3P10

Toutes les portes palières sont équipées d'un seuil conforme au 5.4.3 de l'EN 81-1 (ascenseurs électriques) ou de l'EN 81-2 (ascenseurs hydrauliques)

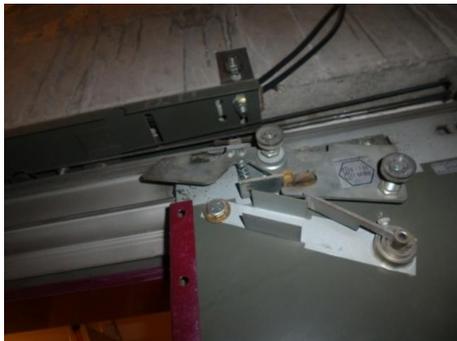
AP3D50

Les serrures palières ont plus de 20 ans, elles entrent dans les critères de vétusté avec 4.6.2 du FD P82-022

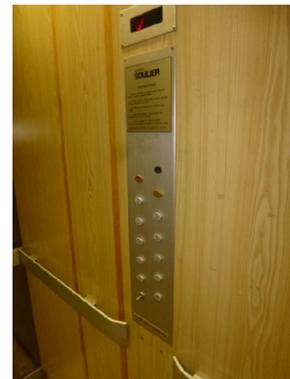
AP3V10

Les boutons palier sont en bon état

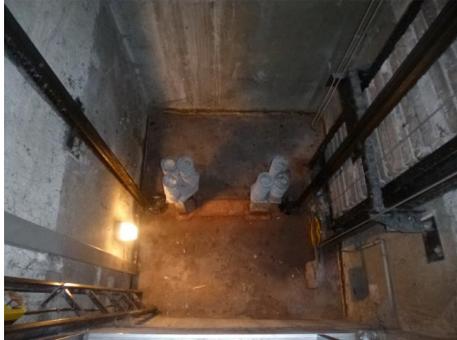
CU3A10

L'accès à la cuvette est conforme avec le 5.7.3.2 de l'EN 81-1 (ascenseurs électriques) ou de l'EN 81-2 (ascenseurs hydrauliques).

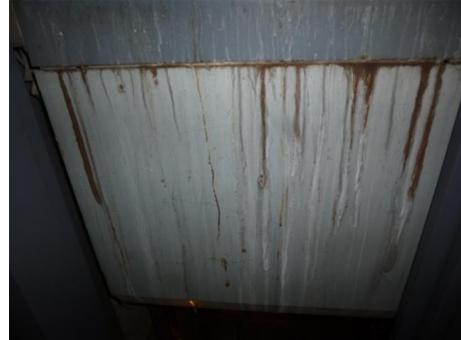
SC3D10

Le garde-pieds est conforme avec 8.4 de l'EN 81-1 (ascenseurs électriques) ou de l'EN 81-2 (ascenseurs hydrauliques) et aux exigences de la loi U.H. 2010

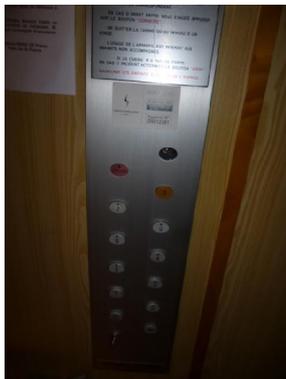
EC3V20

Les boutons cabine sont en bon état

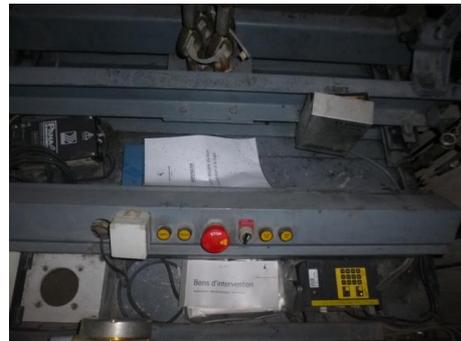
TC3A10

Le dispositif d'arrêt est conforme avec 14.2.2 de l'EN 81-1 (ascenseurs électriques) ou de l'EN 81-2 (ascenseurs hydrauliques) et aux exigences de la loi U.H. 2010

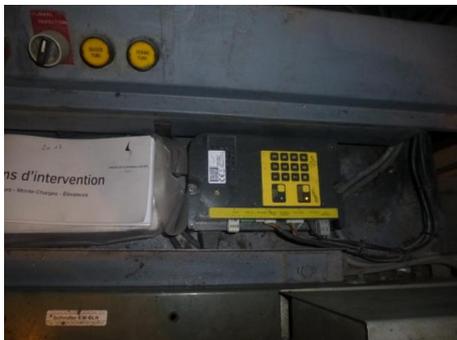
TC3D10

Il existe un dispositif de demande de secours sur le toit de cabine conforme avec 5.9 de l'EN 81-1 (ascenseurs électriques) ou de l'EN 81-2 (ascenseurs hydrauliques) et conforme aux exigences de la loi U.H. 2014

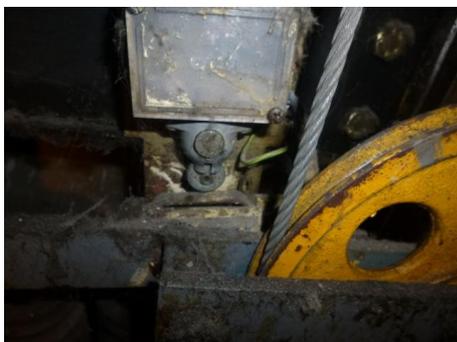
CUXX57

Raccourcir la câblette du limiteur de vitesse (contact de la poulie tendeuse prêt à couper).

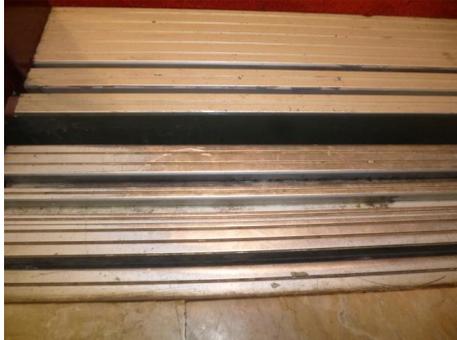
ECRA01

Améliorer la précision des arrêts aux niveaux

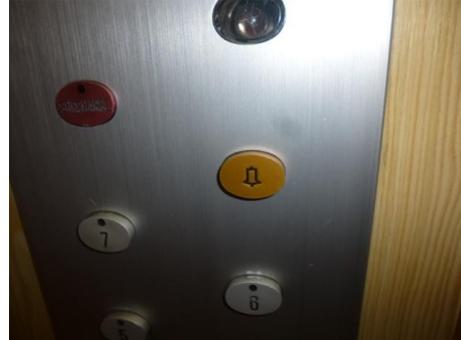
ECSR04

Assurer le fonctionnement du bouton de sonnerie malgré la présence de la téléalarme.

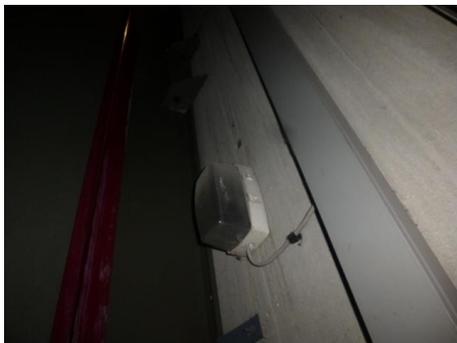
EGGG01

Assurer le fonctionnement de tous les points d'éclairage en gaine.

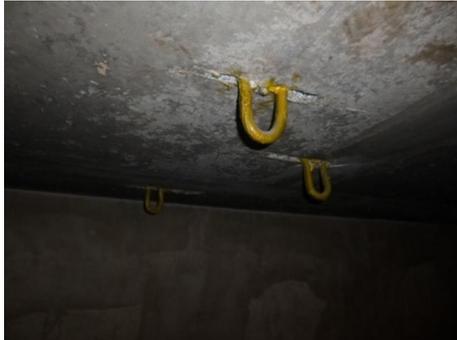
EMCR10

Estampiller suivant essais dynamiques les crochets de maintien.

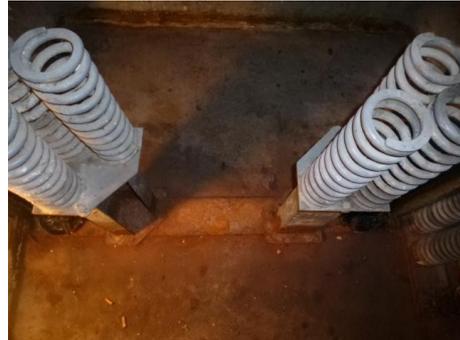
CUND03

Décorroder, repeindre ou remplacer toutes les pièces oxydées et/ou abîmées

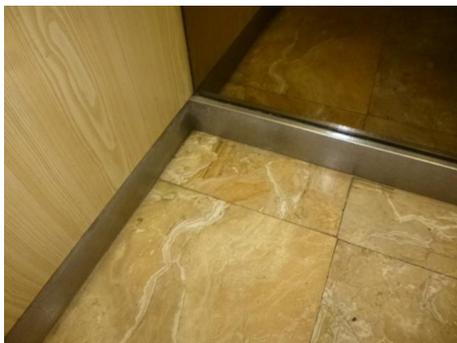
ECXX62

Absence d'ouies de ventilation naturelle de la cabine représentant 1% de la surface au sol en cabine.

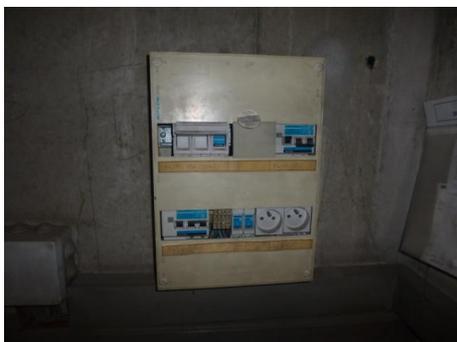
EMEI08

Installer un dispositif de consignation sur le tableau d'arrivée de courant.

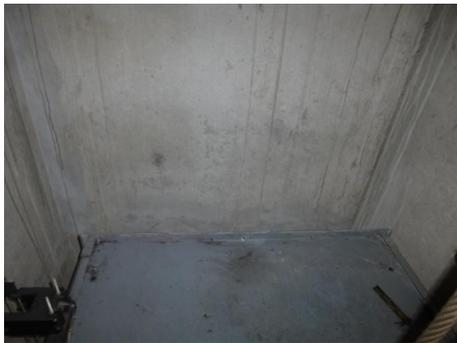
TC3B12

La distance libre entre le bord extérieur du toit et le mur adjacent est supérieure à 0,30m et nécessite l'installation d'une balustrade sur le toit de cabine afin de protéger les intervenants contre le risque de chute en gaine.

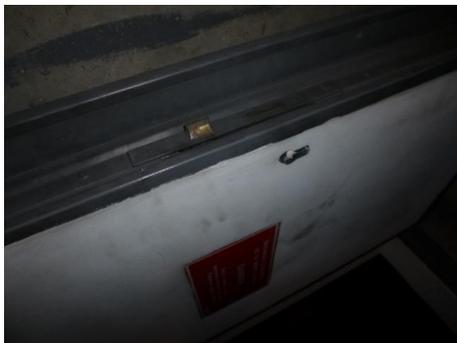
EMAI29

Maintenir fermé à clef la trappe d'accès.

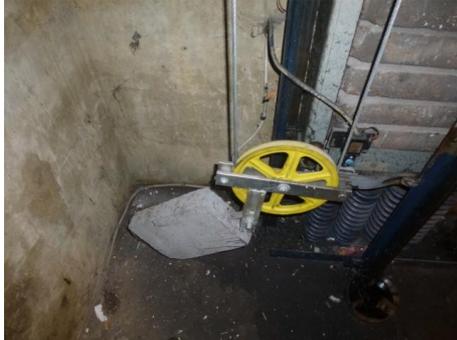
CUXX57

Raccourcir la câblette du limiteur de vitesse.

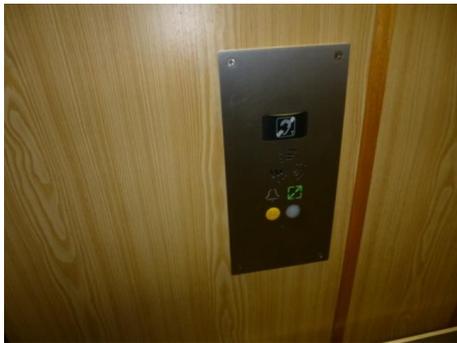
ECXX88

Assurer le fonctionnement correct des LED du dispositif de demande de secours (bouton illuminé jaune pour indiquer que la demande de secours a été prise en compte puis illuminé vert indiquant que l'utilisateur est en relation avec le centre d'intervention).

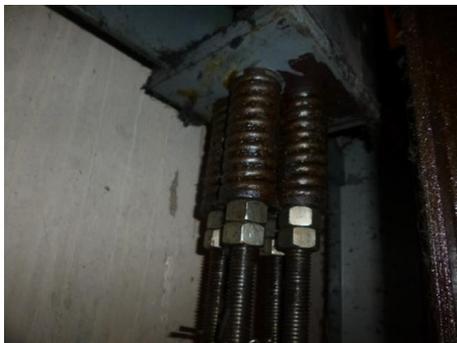
EGTE02

Egaliser la tension des câbles de traction

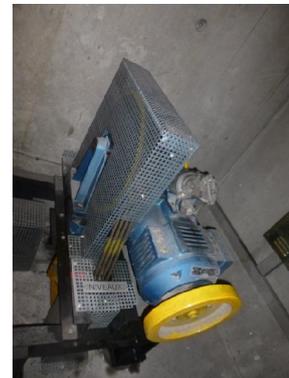
EMMI17

Installer un dispositif de protection contre la vitesse excessive de la cabine en montée (poste à déduire en cas de remplacement de la machine).

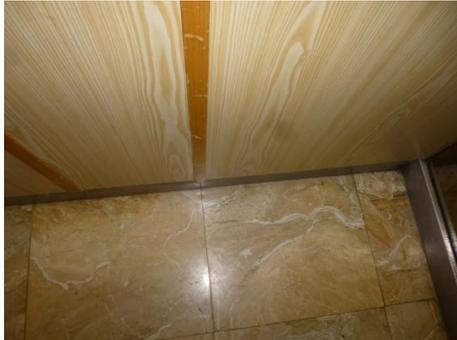
ECXX62

Absence d'ouïes de ventilation naturelle de la cabine représentant 1% de la surface au sol en cabine.

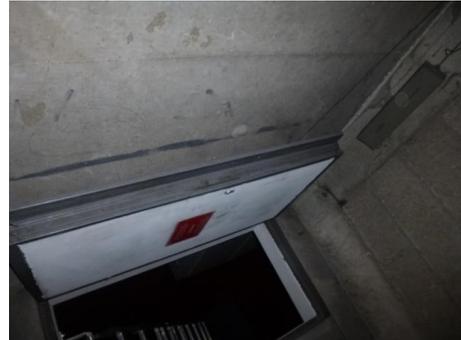
EMAC02

Parfaire le contrebalancement des panneaux mobiles de la trappe afin de le rendre efficace.

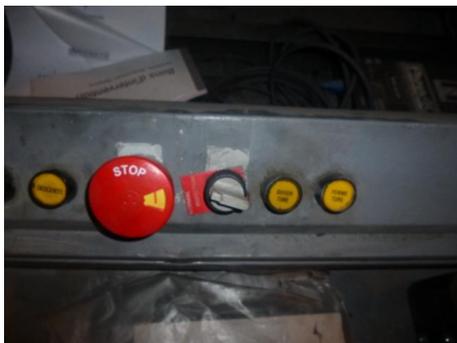
TCEI06

Installer une protection mécanique contre toute action involontaire sur le commutateur "NORMAL/INSPECTION".

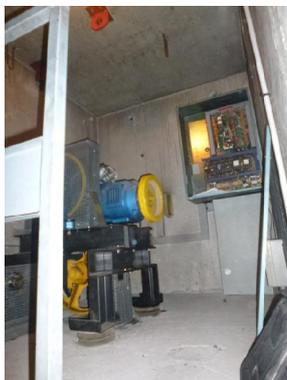
EMXX61

Compléter l'éclairage normal existant en machinerie afin d'assurer au minimum un éclairage d'au moins 200 lux dans les zones de travail et de circulation

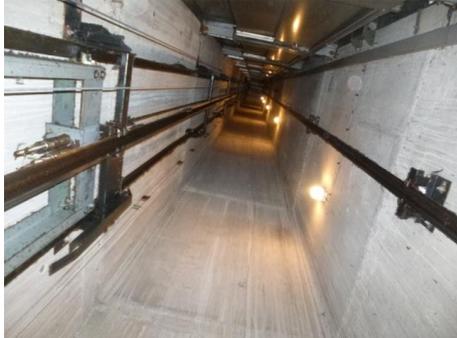
EGXX52

Compléter l'éclairage gaine afin d'assurer un éclairement d'au moins 50 LUX sur toute la hauteur de la gaine à un 1m au-dessus du toit de cabine

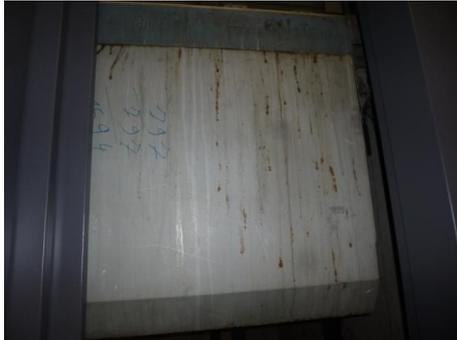
SC3D10

Le garde-pieds est conforme avec 8.4 de l'EN 81-1 (ascenseurs électriques) ou de l'EN 81-2 (ascenseurs hydrauliques) et aux exigences de la loi U.H. 2010

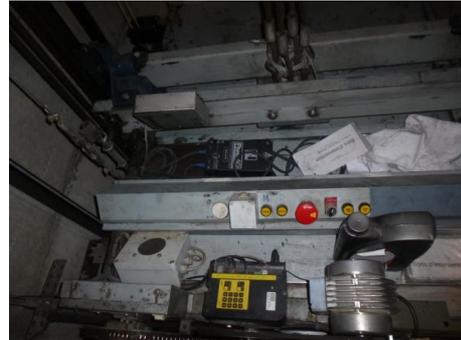
TC3D10

Il existe un dispositif de demande de secours sur le toit de cabine conforme avec 5.9 de l'EN 81-1 (ascenseurs électriques) ou de l'EN 81-2 (ascenseurs hydrauliques) et conforme aux exigences de la loi U.H. 2014

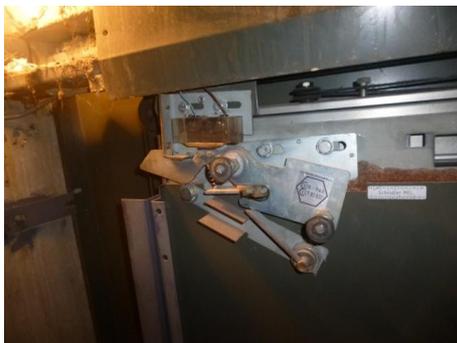
AP3D50

Les serrures palières ont plus de 20 ans, elles entrent dans les critères de vétusté avec 4.6.2 du FD P82-022

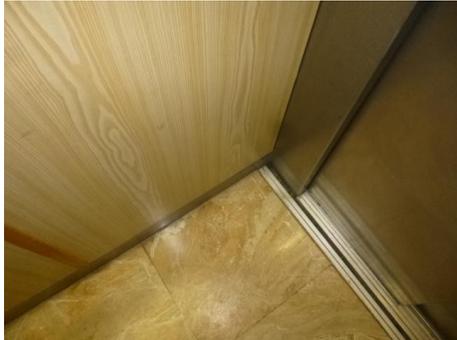
ECXX62

Absence d'ouies de ventilation naturelle de la cabine représentant 1% de la surface au sol en cabine.

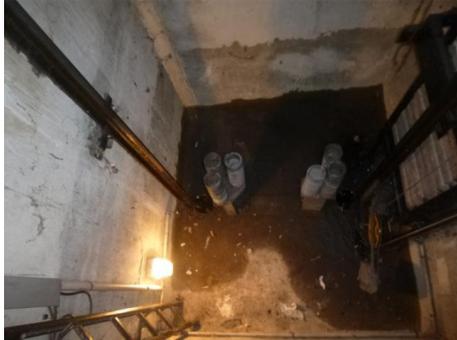
CU3A10

L'accès à la cuvette est conforme avec le 5.7.3.2 de l'EN 81-1 (ascenseurs électriques) ou de l'EN 81-2 (ascenseurs hydrauliques).

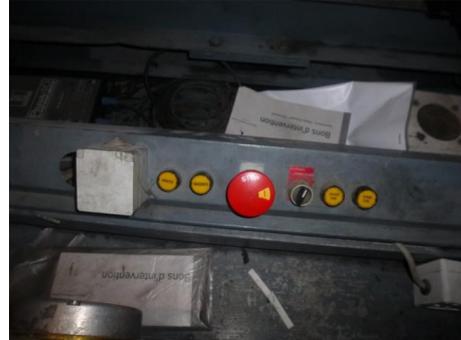
TC3A10

Le dispositif d'arrêt est conforme avec 14.2.2 de l'EN 81-1 (ascenseurs électriques) ou de l'EN 81-2 (ascenseurs hydrauliques) et aux exigences de la loi U.H. 2010

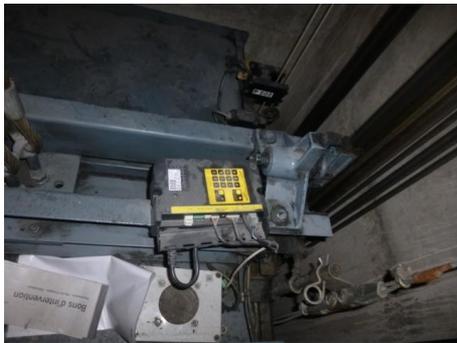
TC3D10

Il existe un dispositif de demande de secours sur le toit de cabine conforme avec 5.9 de l'EN 81-1 (ascenseurs électriques) ou de l'EN 81-2 (ascenseurs hydrauliques) et conforme aux exigences de la loi U.H. 2014

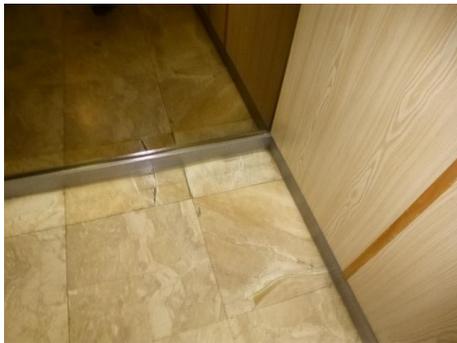
ECXX62

Absence d'ouïes de ventilation naturelle de la cabine représentant 1% de la surface au sol en cabine.

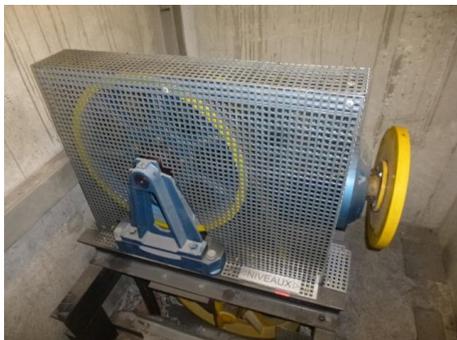
EMYY00

Groupe de traction

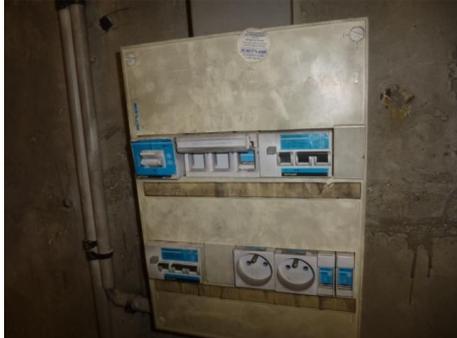
EMYY02

Tableau d'arrivée de courant.

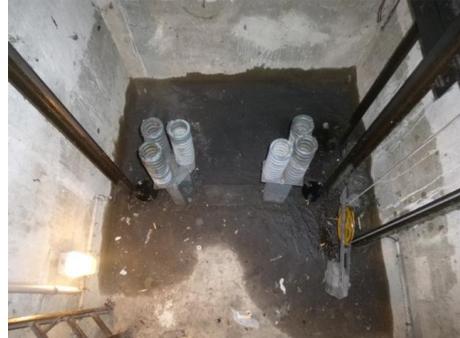
CUYY00

Cuvette

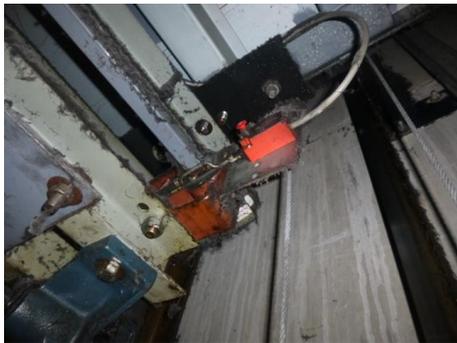
SCYY00

Sous cabine

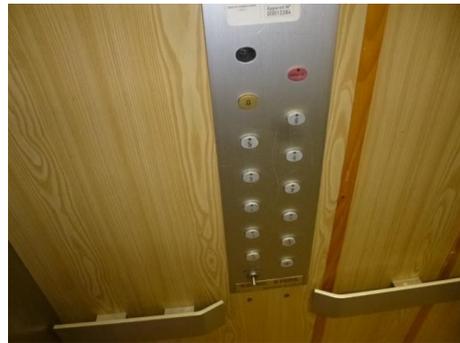
ECYY00

Boîte à boutons cabine

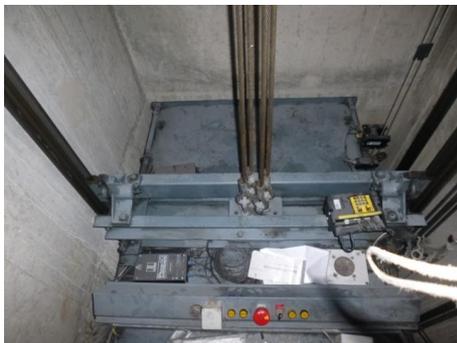
TCYY00

Toit de cabine

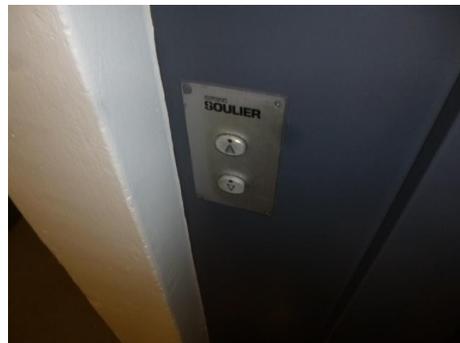
APYY00

Bouton palier

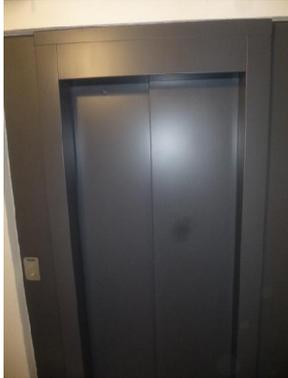
APYY01

Porte palière

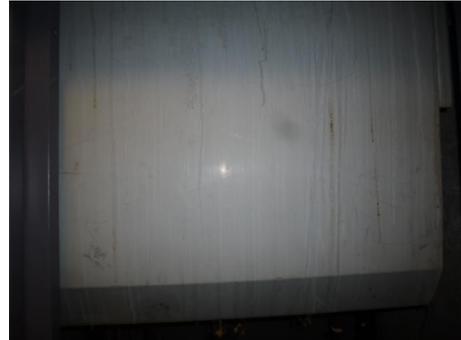
SC3D10

Le garde-pieds est conforme avec 8.4 de l'EN 81-1 (ascenseurs électriques) ou de l'EN 81-2 (ascenseurs hydrauliques) et aux exigences de la loi U.H. 2010

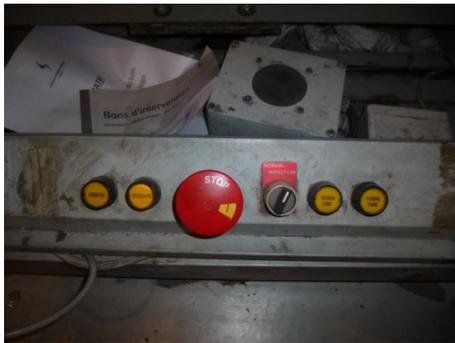
TC3A10

Le dispositif d'arrêt est conforme avec 14.2.2 de l'EN 81-1 (ascenseurs électriques) ou de l'EN 81-2 (ascenseurs hydrauliques) et aux exigences de la loi U.H. 2010

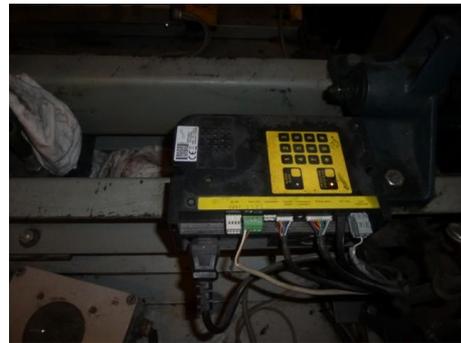
TC3D10

Il existe un dispositif de demande de secours sur le toit de cabine conforme avec 5.9 de l'EN 81-1 (ascenseurs électriques) ou de l'EN 81-2 (ascenseurs hydrauliques) et conforme aux exigences de la loi U.H. 2014

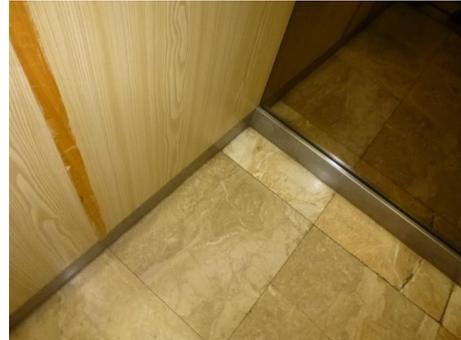
ECXX62

Absence d'ouies de ventilation naturelle de la cabine représentant 1% de la surface au sol en cabine.

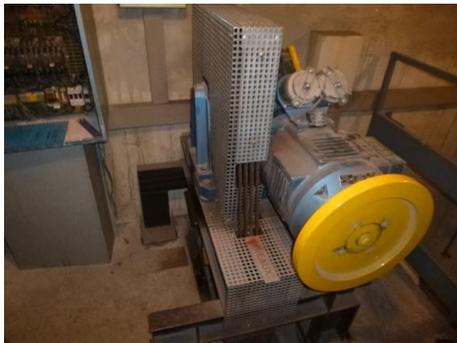
EMYY00

Groupe de traction

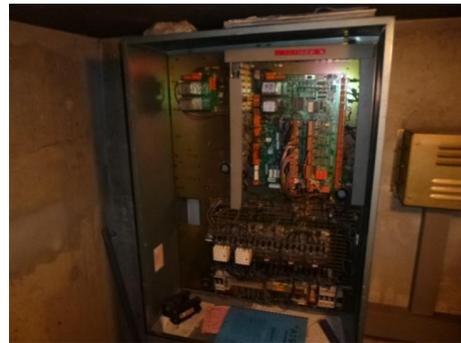
EMYY01

Manœuvre

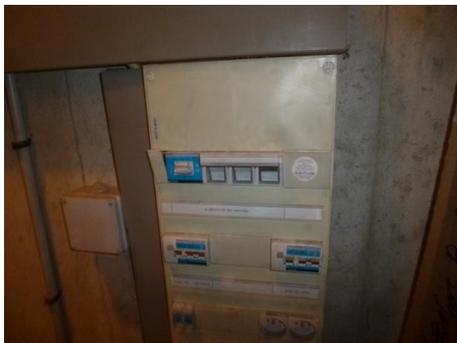
EMYY02

Tableau d'arrivée de courant.

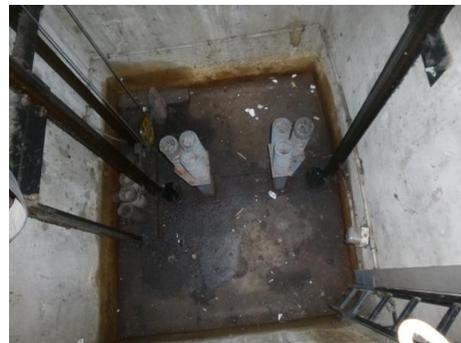
CUYY00

Cuvette

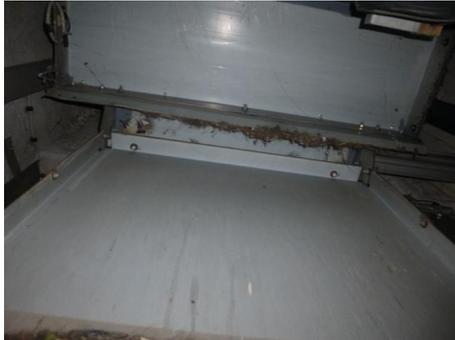
SCYY00

Sous cabine

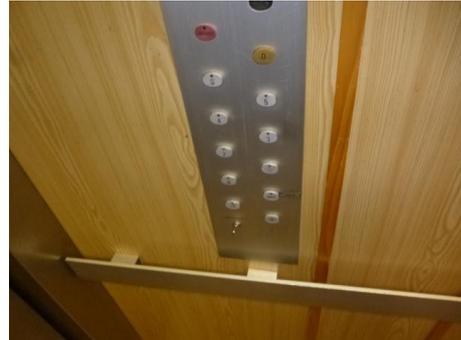
ECYY00

Boîte à boutons cabine

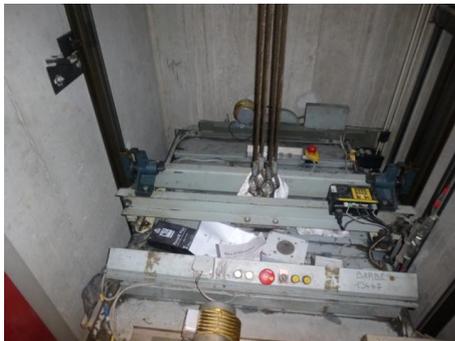
TCYY00

Toit de cabine

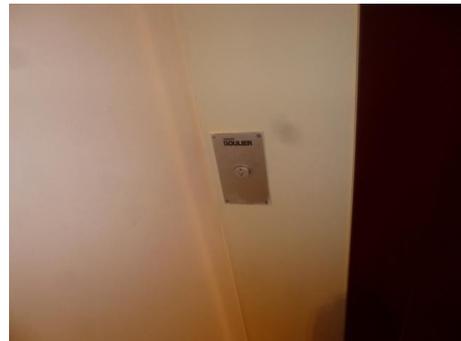
APYY00

Bouton palier

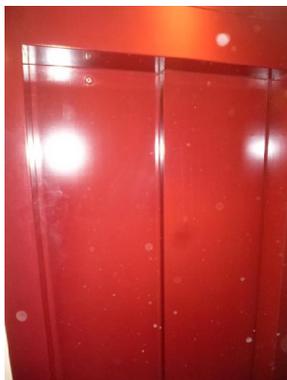
APYY01

Porte palière

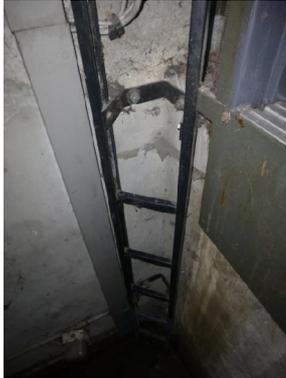
CU3A10

L'accès à la cuvette est conforme avec le 5.7.3.2 de l'EN 81-1 (ascenseurs électriques) ou de l'EN 81-2 (ascenseurs hydrauliques).
